事業用自動車事故調査報告書

大型トラックの追突事故（静岡県浜松市）

調査番号 : 1554210

タンク車の追突事故（愛知県犬山市）

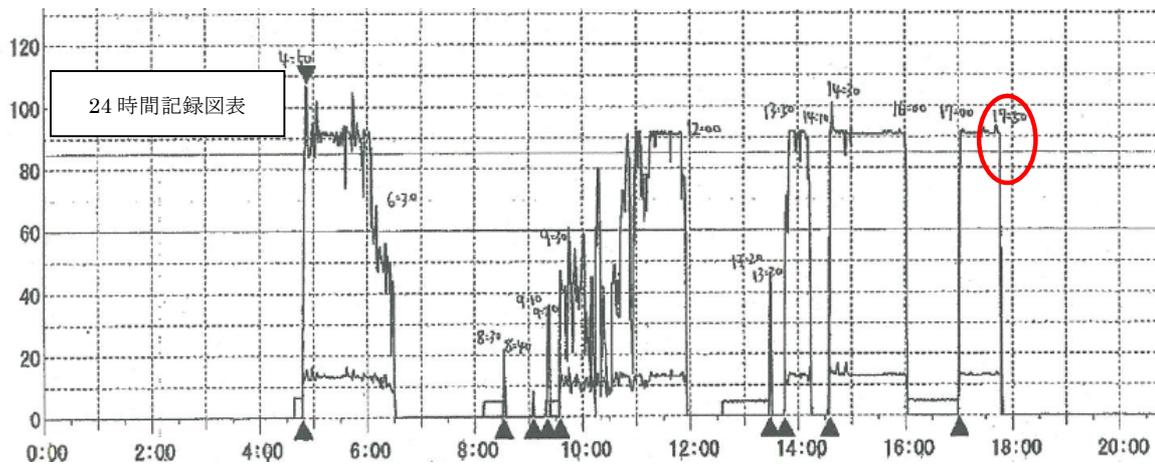
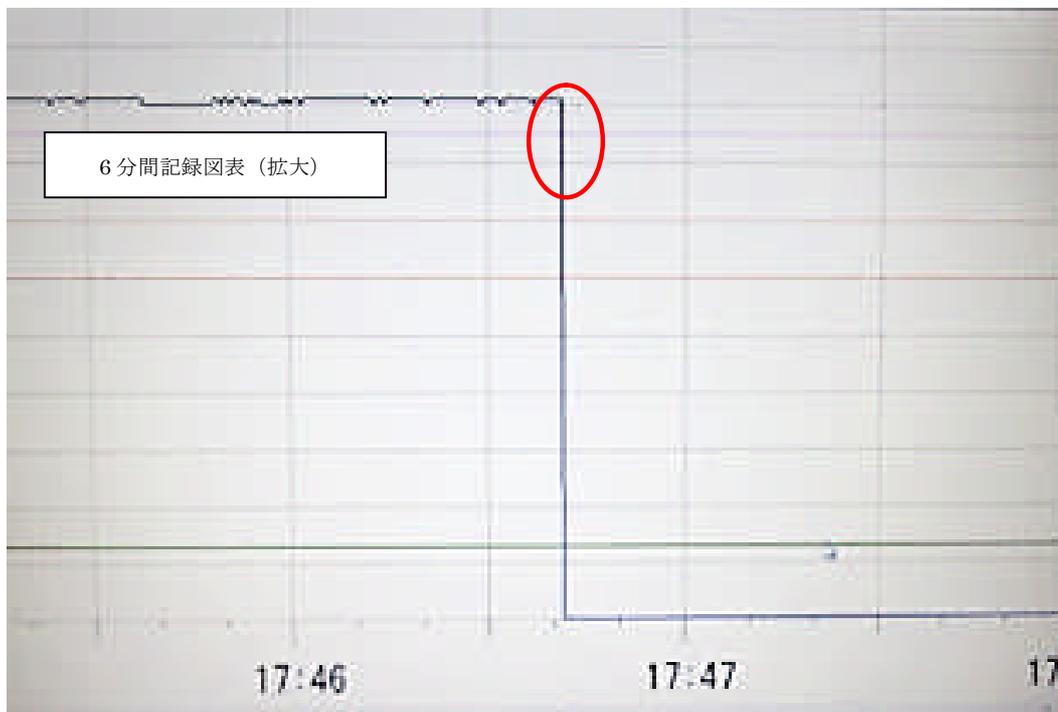
図2 事故当日の運行記録計の記録（○は事故発生付近を示す）

- ・事故当日の24時間記録図表によると、17時00分頃から平均90km/hの速度で約50分間走行している。
- ・事故発生付近の6分間記録図表によると、速度は91km/hの一定速度の状態から、停止状態まで急激に降下を続けており、停止までの時間は1秒以内である(図2参照)。

運行記録計の記録によると、当該車両は、追突の直前、制限速度 80 km/h を超える 91 km/h の速度で走行していた状態から 1 秒以内に停止していることは確認できるが、衝突前に当該運転者がブレーキを操作したことによる減速の記録及び同装置が作動してブレーキが効いていたことによる記録は確認できなかった。運行記録計は、車両の運転状況が分かるように、車両の速度、走行距離、時刻を記録する装置であるが、一般的にデータのサンプリングレートが低く、記録データから短時間で過度的に変化する現象を解析するには限界があるため、詳細については不明であった。

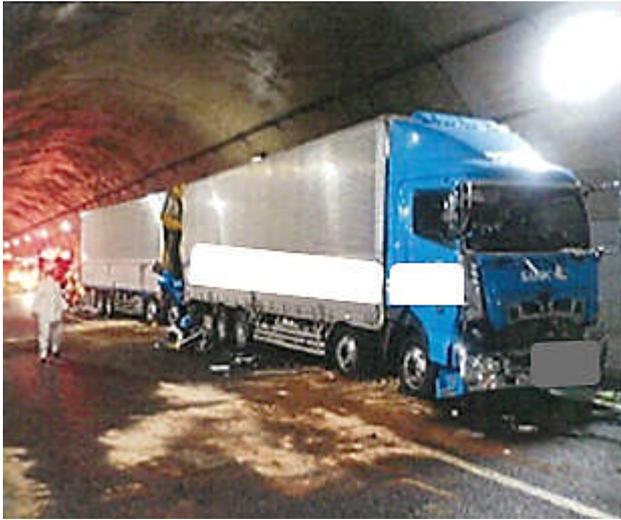
写真1 当該車両(左)と相手車両1(右)

- ・当該車両は、自動車検査証によると初度登録年は平成26年であり、事故当時の総走行距離は68,567kmであった。
- ・当該車両には、ドライブレコーダーの装着はなかった。
- ・当該車両には、ナビゲーション装置は搭載していなかった。
- ・事故により、当該車両は、運転席が大破し、エンジン及び変速機が脱落した。
- ・相手車両1及び相手車両2は、運転席及び車両後部が破損した。相手車両3は車両後部が一部変形した。
- ・事故により、当該車両及び相手車両1の燃料タンクが破損し、燃料が路上に漏洩した。

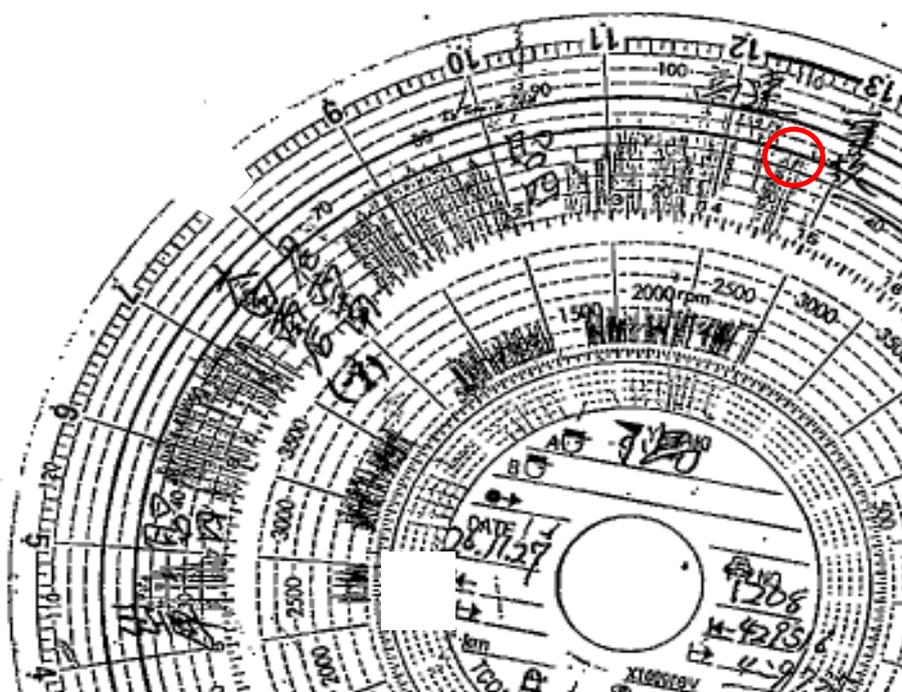
図2 事故当日の運行記録計の記録（○は事故発生付近を示す）

- ・事故前の12時05分から12時25分頃までの記録によると、平均80km/hの速度で走行していた。
- ・その後、平均60km/hの速度で約20分間走行したところで、急に減速して停止している。
- ・なお、当該車両にはドライブレコーダーが、前面ガラスに取付けられていたものの、衝突の衝撃で前面ガラスが破損したことにより、紛失している。

2.1.2 に記述したように、運行記録計の記録によると、速度60km/hから急に減速して停止していることから、相手車両1への衝突速度は約60km/hであると推定される。2.4.2.1及び2.4.3.1に記述したように、当該運転者は、事故当日、1ヵ月の勤務実績は改善基準告示に適合していたものの、睡眠不足のため疲労が残っていたにもかかわらず、点呼の時にその旨を申告せず、当該運行管理者も当該運転者の睡眠不足や疲労の状態について把握できなかった。そのため、当該運転者は、事故当時、集中力が低下していた状態であったと考えられ、休憩を取ろうとしてコンビニエンスストアを探しながら走行したため、相手車両1に気付くのが遅れ、追突したものと考えられる。

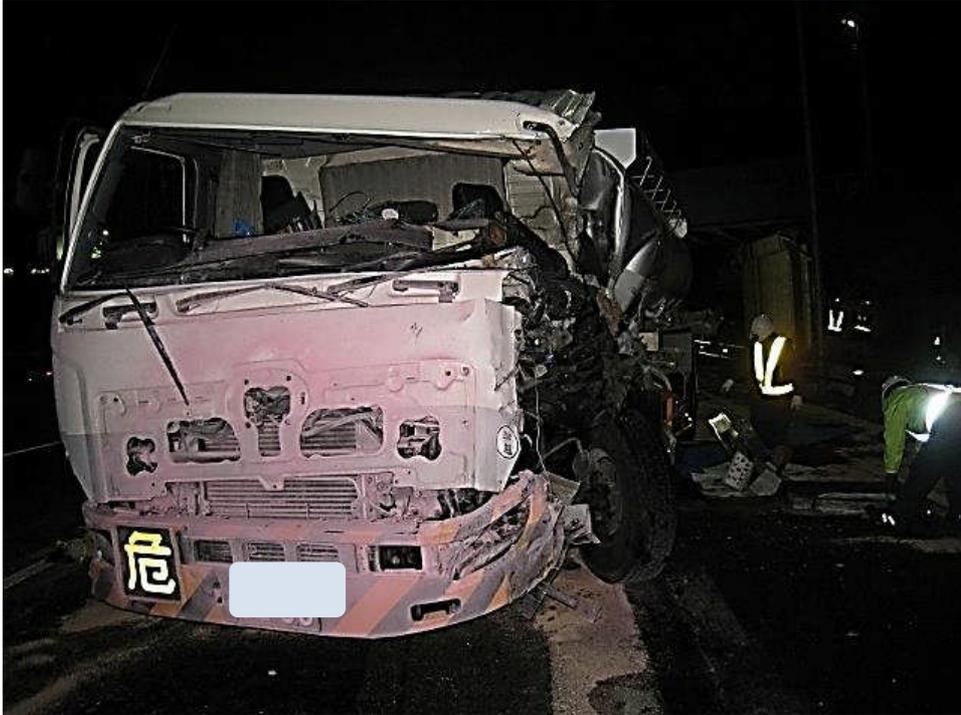
写真1 当該車両（前部）

- ・当該車両の最大積載量は、13,600kg（積載容量16,000リットル）であった。
- ・当該車両は、前部左側が相手車両2の荷台右後部と衝突した。その後、同荷台後部がタンク1室及びタンク2室の左下部を突き破った状態で停止した（参考：写真1、写真2及び写真5）。

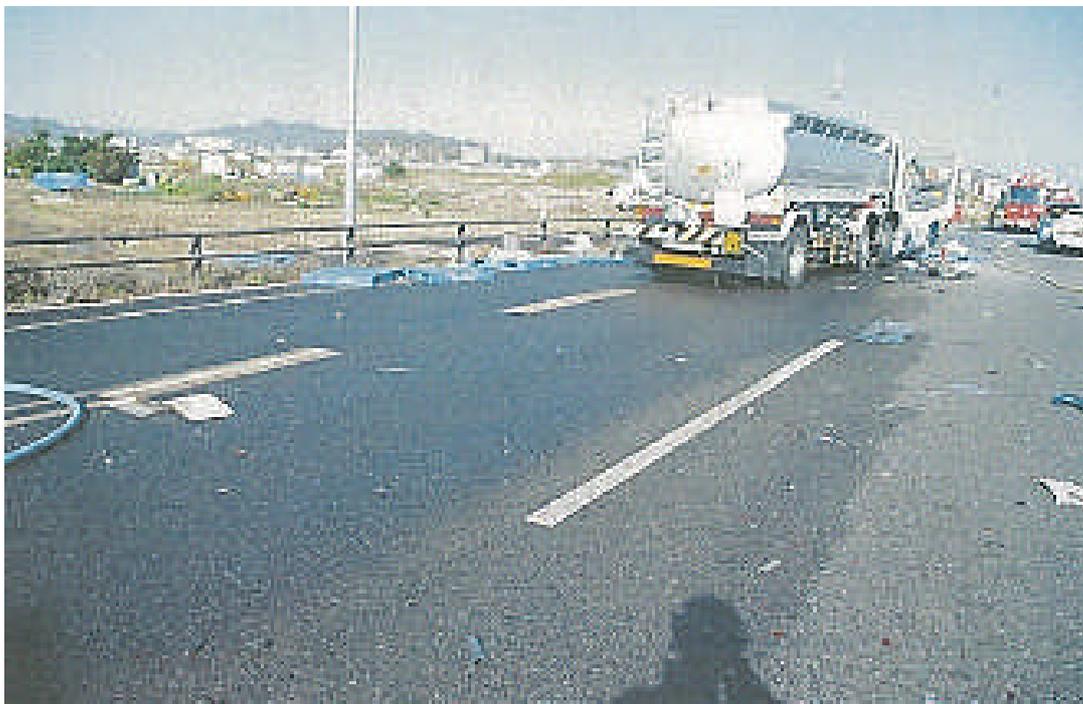
写真6 漏洩ガソリンによる路面の状況

- ・道路管理者等の口述によると、事故地点は片側2車線（側道からの合流車線を除く）の直線で平坦な区間であり、制限速度は60km/hである。なお、事故地点の前方約150mに信号機が設置されている。
- ・当該車両から路上に漏洩したレギュラーガソリン等は用水路に流れ込んだ。
- ・当該事故地点には、当該車両によるブレーキ痕・スリップ痕は確認できなかった。
