国土交通省自動車局安全政策課長

事業用自動車事故調査報告書に係る事故の再発防止策に対する取り組み  
について

# 事業用自動車事故調査報告書 概要 ～乗合バスの衝突事故(東京都大田区)～

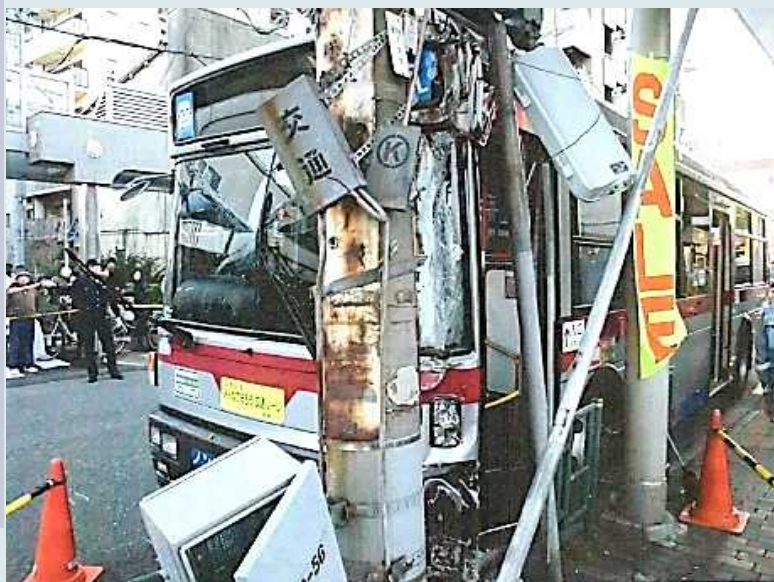
事故状況図

平成27年1月9日15時05分頃、東京都大田区の都道421号線の丁字路交差点において、乗合バスが乗客21名を乗せて走行中、道路左側の電柱に衝突した。

この事故により、乗合バスの乗客1名が重傷を負い、18名が軽傷を負った。

事故は、乗合バスが走行中、運転者の顔が下向きになると同時に、ハンドルが左側に切れて、進行方向が道路左側に逸れて行き、電柱に衝突したことで発生した。

- 事故は、乗合バスの運転者が**眠気を催していた状態**で運転を継続したため、**居眠り運転**の状態となり、道路左側歩道上の電柱に衝突して発生したものと考えられる。
- 運転者は中等度のSAS※1と診断を受けており、運転中に強い眠気に襲われた原因の一つにはSASの症状が現れた可能性が考えられる。同運転者は、事故の半年前に病院で検査を受けようとしたが、検査に時間がかかるため、医師による診察や検査を受けずに放置していた。また、その状況について、事業者には報告しておらず、事業者も状況の把握ができず、診察を受けさせる等の対応ができていなかったことも、SASの症状が現れたことにつながった可能性が考えられる。(※1 睡眠時無呼吸症候群)

- 事業者は、運転者が仮に**SAS**と診断された場合でも、適切に治療を行うことにより**安全な運転を続けることが可能**であることを理解した上で、**SASの早期発見、早期治療**につながる取り組みを積極的に進めることが事故防止には重要である。
- 事業者は、運転者に対し、運転中、**眠気により安全運行をすることができない恐れ**がある場合は、**直ちに、車両を安全な場所に停止**させ、体調異常により車両を緊急停止させたことを説明し、運行管理者に対し、速やかに状況を報告するよう指導することが必要である。
- 事業者は、運転者に輸送の安全を委ねていることを認識し、点呼において**疾病、疲労等について報告**させ、安全に運行できる状態かを的確に判断することが重要である。

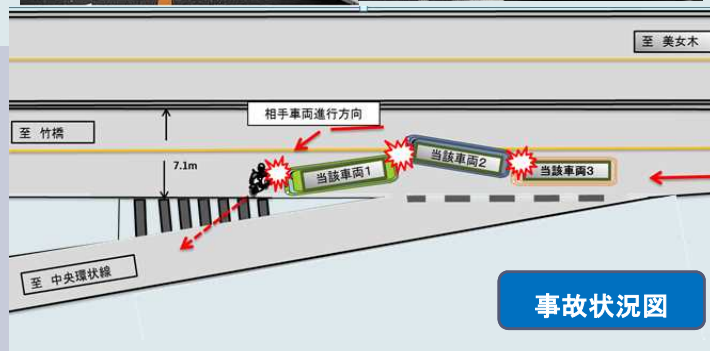
事故状況図

平成26年11月8日8時40分頃、東京都板橋区の首都高速5号池袋線（上り）において、同一事業者の貸切バス3台（先頭から1号車、2号車、3号車）が乗客合計85名を乗せて連なって走行中、合計4台の車両が関係する多重追突事故が発生した。この事故により乗客合計57名が軽傷を負った。

事故は、第2通行帯を走行していたオートバイが第1通行帯を走行する1号車の直前に急に車線を変更してきたため、1号車が急ブレーキをかけたものの間に合わず、オートバイに衝突したことで発生した。

その後、2号車は前方を走行していた1号車に追突し、3号車は、2号車に追突した。さらに2号車は3号車の追突により押し出され、1号車に再び追突した。

- 第2通行帯を走行していたオートバイが、**進路変更禁止の規制がなされた場所であるにもかかわらず、第1通行帯側に急に車線変更**してきたことにより、第1通行帯を走行していた1号車の運転者が急ブレーキをかけたものの間に合わず、衝突したものと考えられる。
- 事業者においては、運転者に対し、**梯団走行における車間距離の確保**について指導していたものの、守られていなかったため、事故につながったものと考えられる。
- 1号車、2号車、3号車の乗客のほとんどが**シートベルトを装着していなかった**ことが、被害を拡大させたものと考えられる。

- ★ 事業者は、**梯団走行**において起こり易い**車間距離不足**と前方車両が急ブレーキをかけることはないという**間違った思い込み**により追突が発生し易いことを十分理解させる必要がある。
- ★ 負傷者の多くがシートベルト未装着であったことから、シートベルト装着の啓発については、事業者は、**シートベルト装着による被害軽減**の事故防止効果を**車内の張り紙などの視覚的手段**を用いて装着を求め、運転者に対する教育実施と運転者からの**アナウンスによる聴覚的手段**を用いるなどして、乗客にシートベルト装着を求めていく必要がある。

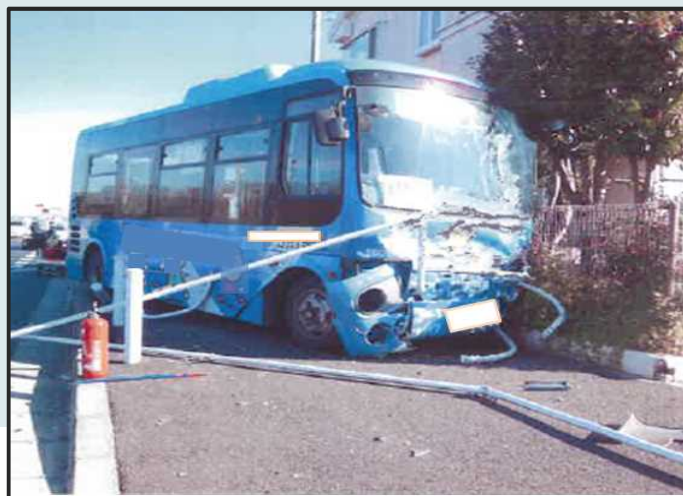
事故状況図

- 平成27年1月14日9時33分頃、千葉県白井市の市道において、乗合バスが乗客10名を乗せて走行中、道路左側の歩道に乗り上げ、ガードパイプの支柱をなぎ倒し、その先の民家のフェンス手前の縁石に衝突し停止した。
- この事故により、乗合バスの乗客3名が重傷を負い、5名が軽傷を負った。

- 乗合バスの運転者が走行中に眠気を感じていたにもかかわらず、乗合バスを停止することなく運転を継続していたことにより**居眠り運転の状態**となり、同バスを安全に直進させるための運転操作及びブレーキ操作が行われないうちに、同バスは道路左側の歩道に乗り上げ、ガードパイプの支柱をなぎ倒し、民家のフェンス手前の縁石に衝突したことで起きたものと考えられる。
- 事業者は、**運行途中で体調不良が生じた場合は**連絡するよう指導していたものの、具体的な指導・教育は行っていなかった。

- ★ 事業者は、運転者から健康状態について異常でない旨の申し出があったとしても、注意深く観察することにより健康状態が疑わしいと感じた場合は、**積極的に質問し確認**する。
- ★ 定期健康診断結果に医師の所見がある場合には、診断結果に沿った対応を速やかに行うことが必要であり、特に、安全な運転ができないおそれのあると判断した時は、**乗務させない**ことが事故防止には重要である。
- ★ **高齢の運転者の場合**は、定期健康診断結果に応じた**追加の質問**を点呼において行うこと。

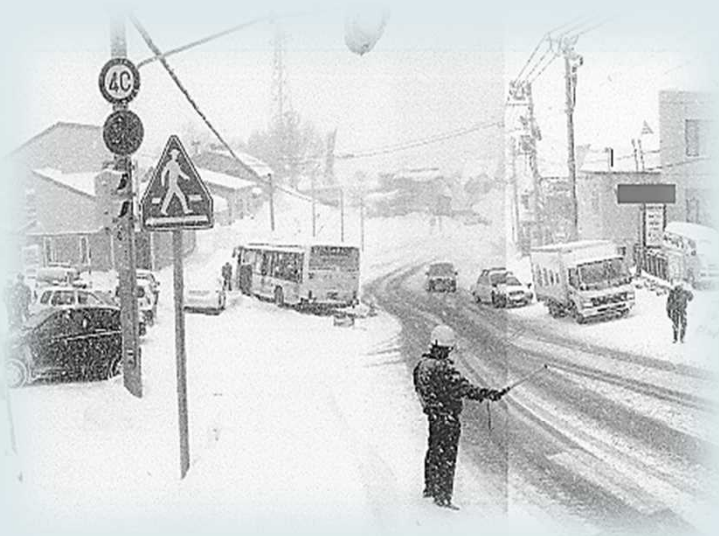
## 事故状況図

平成27年1月20日9時35分頃、北海道小樽市の市道において、乗合バスが乗客23名を乗せて走行中、道路脇の石垣に衝突した。この事故により、乗合バスの乗客10名が軽傷を負った。

事故は、乗合バスが片側1車線の下り勾配の右カーブを走行中、当該運転者が前方を走行する車両の制動操作に気付き、ブレーキを操作したところスリップし、前方の車両との衝突を避けようとしてハンドルを左に操作をしたことにより、道路左側の路外に逸脱し、雪山に衝突した。

- 事故は、シャーベット状の雪のため滑りやすい急な下り勾配の右カーブにおいて、乗合バスの運転者が**ブレーキを操作したことによりスリップ**し、ハンドル操作により、追突を回避したものの停止できず、路外の雪山に衝突したものと推定される。
- 乗合バスの運転者は、事故前に事故地点を走行、路面が滑りやすいことを把握していたにもかかわらず、**十分な車間距離をとらず**、安全に停止できる速度で運転していなかったことが事故につながったものと考えられる。
- 事業者は、冬季における路面状況等に対応した運転方法の指導を行っていたが、当該運転者は**認識不足により、十分な車間距離をとらなかった**ことも事故につながった可能性が考えられる。

- ★運行管理者は、気象状況の悪化が予想される場合には、運転者からの通報等により**限られた地域の気象や路面の情報を収集し展開**することが重要であり、気象状況が急激に変化した場合を想定して、運転者に対して安全運行のための**適切な指示**を行う。
- ★事業者は、同種の事象例を用い、スリップ事故の危険性を十分理解させるとともに、**危険予知訓練やヒヤリハット体験を活用**して指導する。また、冬季における運転操作が適切に行われているかを添乗により指導する。
- ★事業者は、滑りやすい路面を想定した運転操作等の指導を行うことができる研修施設等を利用し、運転者に対して安全運転意識を向上させることが望まれる。

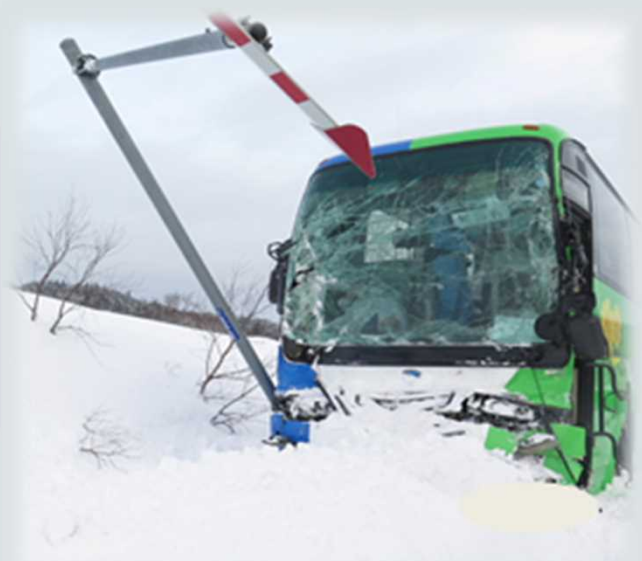
## 事故状況図

平成27年1月30日7時53分頃、北海道中川郡音威子府村の国道275号線において、乗合バスが乗客12名を乗せて走行中、前方を走行していたトレーラに追突後、路外に逸脱した。この事故により、乗合バスの乗客2名が重傷、3名が軽傷を負った。

乗合バスが、前方のトレーラが巻き上げる雪煙により視界が妨げられた状況の中、十分な**車間距離を取らず**、駐車帯に入るため減速したトレーラに気付くのが遅れ、ブレーキを操作したものの間に合わずに追突したものと考えられる。

事業者においては、運行表上のダイヤ設定が一部区間で実態に即していない**無理なダイヤ設定**となっていた。また、冬季における安全な速度や適切な車間距離保持の徹底に関する**指導が不十分**であったことから、当該運転者が安全運転よりも、**定時運行を優先**し、制限速度を守らずに走行してしまったため、事故につながった可能性が考えられる。

- ★ 事業者は、季節や天候に応じて運行時間を見直すなどして実態に即した**無理のない運行計画**を立てる。
- ★ 事業者は、特定の運転者に勤務が集中し連続勤務とならないように**労務管理を徹底**するとともに、「**自動車運転者の労働時間等の改善のための基準**」を遵守する。
- ★ 運行管理者は、始業点呼において**運転者の休憩地点及び休憩時間など安全な運行に必要な指示**を行い、運転者に遵守させる。
