事業用自動車事故調査報告書に係る事故の再発防止策に対する取り組み
について

事 業 用 自 動 車 事 故 調 査 報 告 書

トラクタ・コンテナセミトレーラの衝突事故（東京都葛飾区）

貸切バスの衝突事故（熊本県阿蘇郡南小国町）

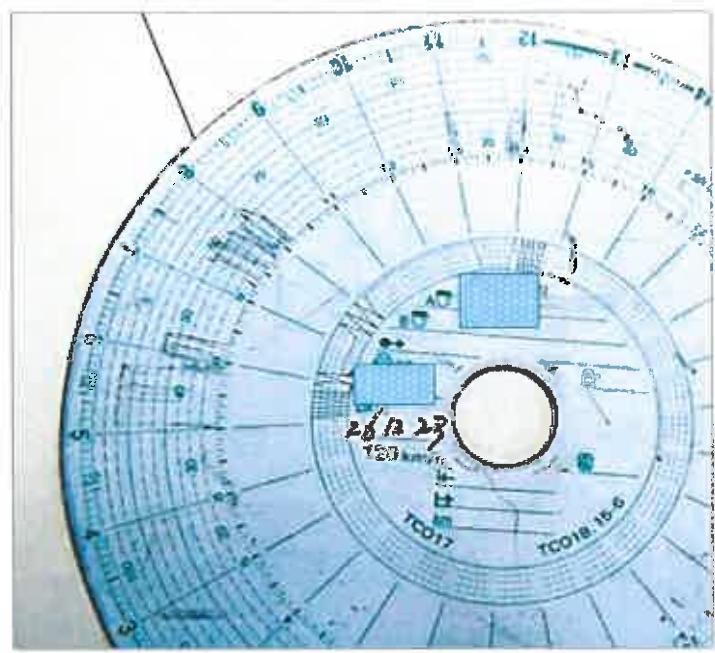
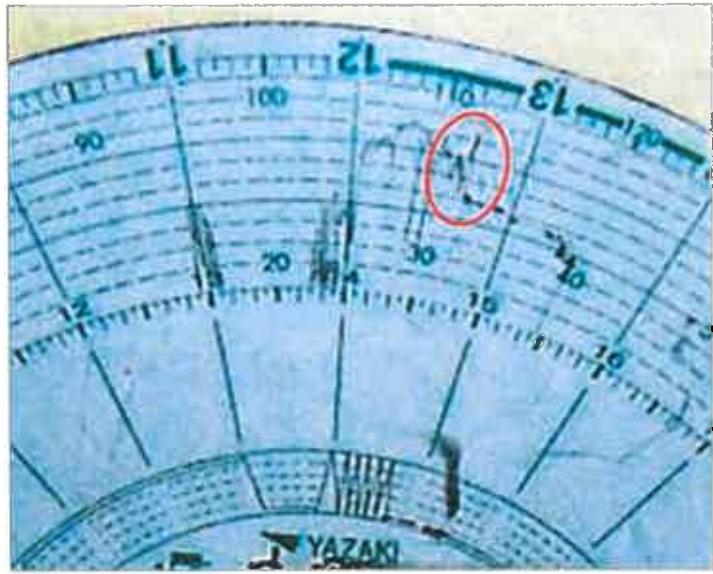
図2 事故当日の運行記録計の記録
(○は事故発生付近)

- ・当該車両の運行記録計の記録は、実際の時刻よりも 10 分後の時刻で記録されている。
- ・事故当日は、当該代表者からの口述によると 3 時 40 分から運行を開始しているものの、運行記録計は 5 時 05 分（実際の時刻：4 時 55 分）から記録が始まっている。
- ・当該車両は、5 時 05 分（同：4 時 55 分）から約 70 分間走行し、6 時 15 分（同：6 時 05 分）に停止し、その後、7 時 15 分（同：7 時 05 分）から約 55 分間走行し、8 時 10 分（同：8 時 00 分）に停止している。
- ・当該車両は、10 時 55 分（同：10 時 45 分）から約 50 km/h の速度で約 10 分間走行した後、11 時 05 分（同：10 時 55 分）から約 40 分間停止し、11 時 45 分（同：11 時 35 分）に運転開始している。事故前、おおむね 70 ~ 90 km/h の速度で約 35 分間走行し、12 時 40 分（同：12 時 30 分）に速度が 90 km/h 付近から急に低下して約 60 km/h となっている。その後、速度記録の波形がその位置からほぼ水平に飛んでいるのと同時に止まっている。

2.1.2 に記述したように、運行記録計の記録によると、当該車両は、事故の直前には 70～90 km/h の速度で走行しており、12時30分頃に、速度が 90 km/h 付近から急に低下して約 60 km/h となっている。その後、速度記録の波形がその位置からほぼ水平に飛んでいるのと同時に止まっていることから、その時点で、運行記録計が破損したものと考えられ、その速度は約 60 km/h と推定される。

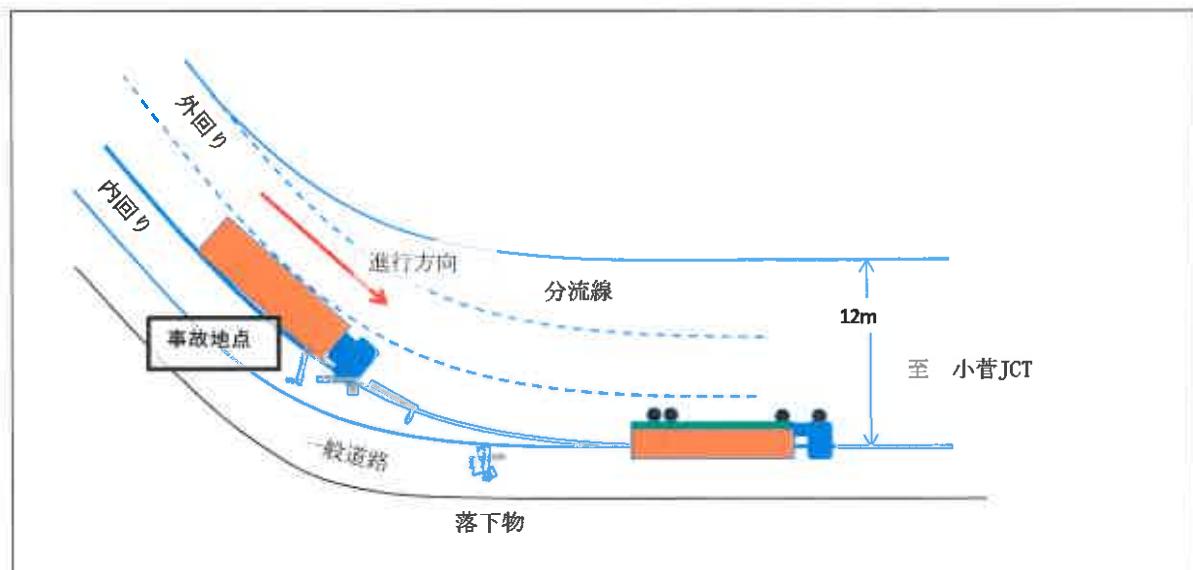
参考図 2 事故地点見取図

- 事故地点は、首都高速中央環状線（外回り）小菅 J C T 手前で、片側 2 車線道路から左方向への分流車線が始まる付近である（参考図 1 参照）。
- 事故地点は、高架道路で曲率半径が 139.5 m の左カーブ区間であり、制限速度は 60 km/h である。
- 事故当時、事故地点付近に渋滞はなかった。

以上のことから、当該車両は、十分な減速が行われないままハンドルが切られたことにより横転が始まり、道路の側壁に倒れ込みながら衝突し、側壁上の金網フェンスを倒して、側壁に同コンテナの右側面をのせた状態で滑った後、停止したものと考えられる。

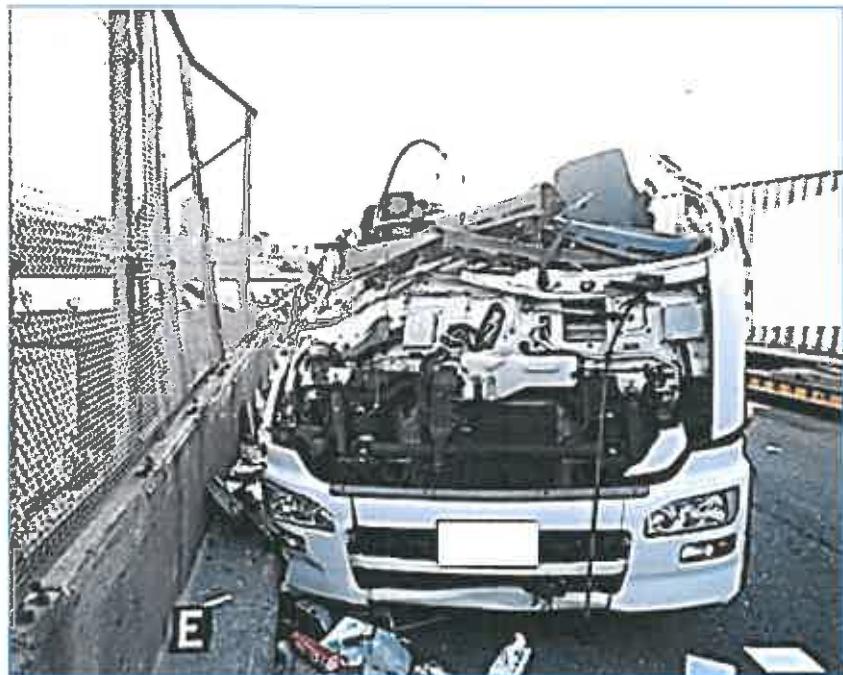
写真2 当該車両（トラクタ）

事故により、当該車両のトラクタ運転席が大破し、コンテナセミトレーラに積載された国際海上コンテナの右側側面が損傷した（写真 2、写真 3 参照）。

また、2.1.1 および 2.3.2 に記述したように、当該車両は、右側面を下にして横転しており、道路右側の側壁に倒れ込みながら衝突して、側壁の上部に設置された金網フェンスを倒して約 50 m 進行している。当該車両の損傷状況については、トラクタの上部は、大破しており原形をとどめておらず、コンテナセミトレーラについては、積載された国際海上コンテナの右側面には、側壁上部によりついたと見られる直線状の変形痕があるものの、右側面のタイヤホイール等の損傷は比較的少ないことが確認できる。

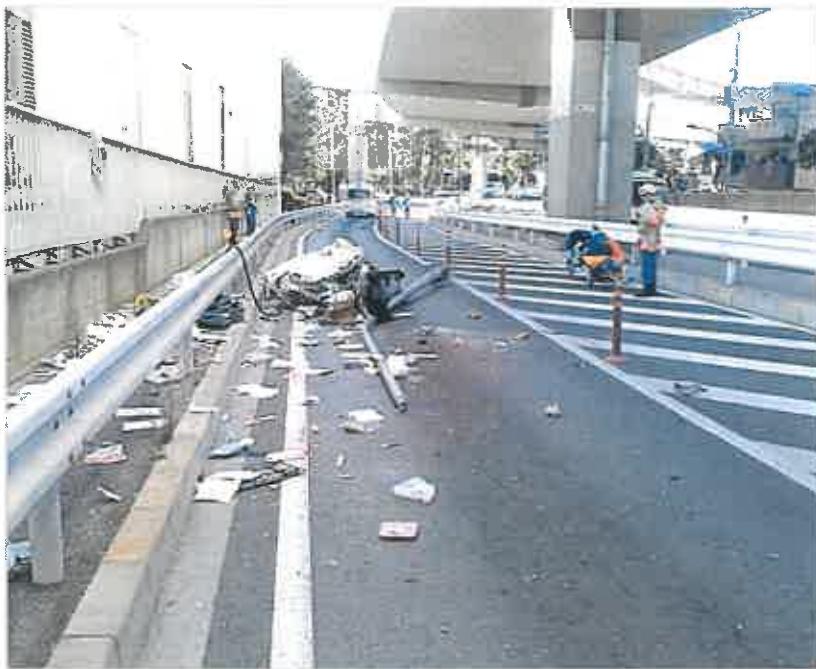
写真4 一般道路への落下物

- ・当該運行に際しては、事前に道路管理者による特殊車両通行許可を受ける必要があるが、当該運行に係わる許可は受けていなかった。
- ・当該車両が側壁に倒れ込みながら衝突した際に、側壁が当該車両の停止位置から手前に約 5.6 mまで、金網フェンスが同位置から手前に約 6.9 mまで、金網フェンスの支柱が 43 本、また、照明用ポールが 2 基、それぞれ損傷した。
- ・事故により、当該車両（トラクタ）の車体上部及び道路に設置されていた金網フェンス、照明ポール等の破損した施設の一部が、高架の一段下の首都高速中央環状線（内回り）及び高架下の一般道路に落下した。

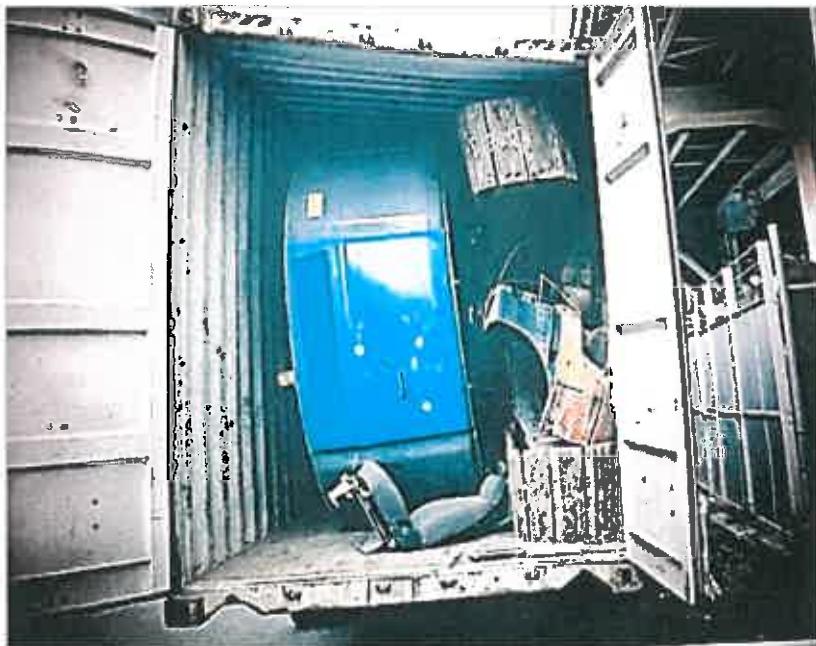
写真5 コンテナ内部

当該車両のコンテナセミトレーラには、40 フィートの国際海上コンテナが積載され、コンテナ内にはパワーショベル 1 台、タイヤショベル 1 台、フォークリフト 1 台、発電機 3 台、エアコンプレッサー 1 台など約 20, 540 kg の建設用重機等が積載されていた。なお、パワーショベルは横倒しに積載され、固縛されていなかった。また、コンテナの前後左右 4 カ所の緊締装置はロックされていた。

2.3.1 に記述したように、コンテナ内の積載物の状況については、パワーショベルは横倒しに積載され、固縛されていなかったことから、コンテナ内の積載物は右側に偏った積載であった可能性が考えられる。

事業者は、国際海上コンテナの輸送を行う場合、積荷明細書等により入手した積載物の重量、品目名及び固縛の状況等の情報を収集するとともに、これらの情報を運転者に確実に伝達することが重要である。

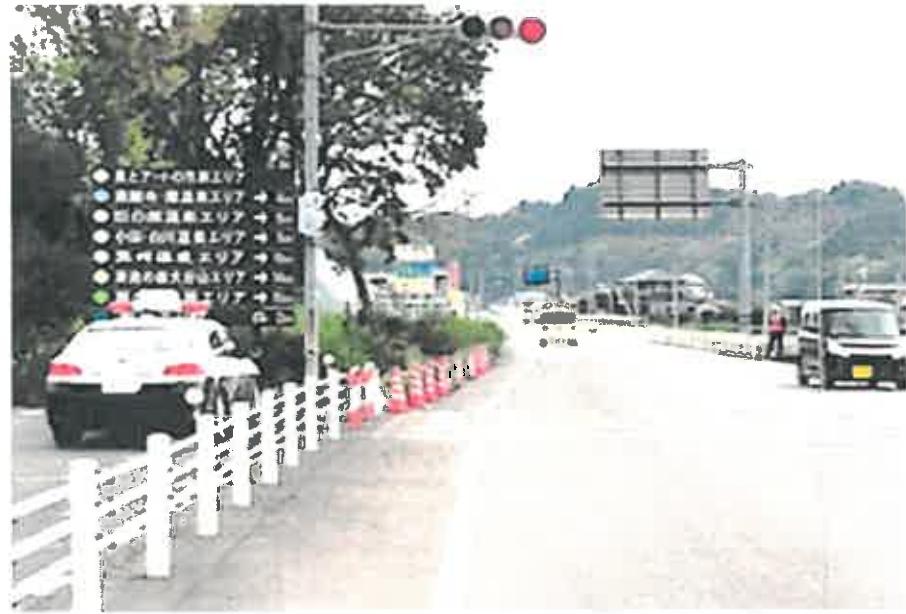
- ・当該運転者は、同交差点を通過する際に左側道路脇に観光地の案内看板が設置されていることに気付き、同看板を注視しながら運転していたところ、当該車両は徐々に進路が左側にそれで同交差点左側のガードパイプへ接近した。当該運転者は、当該添乗員の「危ない」という声が聞こえたため、咄嗟にハンドルを右に操作したが、対向車線の車両が正面に見えたので慌ててハンドルを左に操作したところ、道路左側のガードパイプの支柱と境界標に衝突した。
- ・その後、当該運転者は、ブレーキを操作したが間に合わず、当該車両は路外に逸脱して空き地を進行し、樹木への衝突を回避しようと試みたがハンドルの操作が不能となり、約26m先の樹木に衝突して停止した。
- ・当該運転者は、シートベルトを装着していた。

写真2 事故地点及び案内看板

事業者は、運転者に対し、適性診断結果における改善を要する項目に応じた教育を行うとともに、脇見運転の危険性を十分に理解させるよう個別に指導するとともに、危険予知訓練やヒヤリハット体験を活用し、ハンドルの操作のみで危険回避をせず危険を感じたら直ちにブレーキを操作し、停止することなどの実践的教育に積極的に取り組む必要がある。

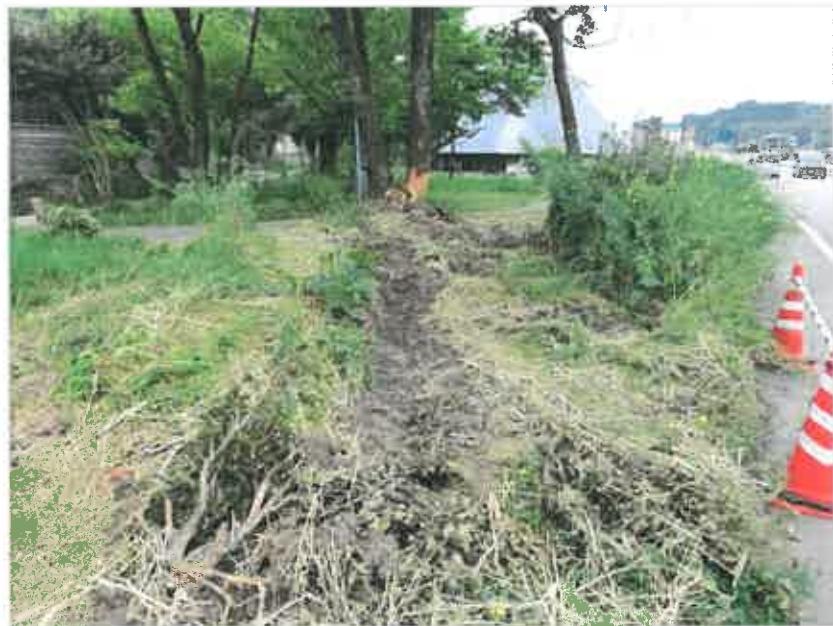
写真4 路外逸脱の状況

2.1.1.1 に記述したように、当該運転者は、丁字路交差点を通過する際、右折専用車線に停止していた大型トラックに注意しながら道路脇に設置された観光地の案内看板を注視し、左側にそれ、ガードパイプと接近したため右にハンドルを操作したが、対向車線の車両が正面に見えたことから慌てて左にハンドルを操作したところ、道路左側のガードパイプの支柱と境界標に衝突、さらに路外に逸脱し樹木に衝突したものと考えられる。なお、2.3.1 に記述したように、当該運転者は路外に逸脱後、樹木への衝突を回避しようと試みたが、変形した車体が左前輪と接触したことで、車輪が固定されてハンドルの操作が不能になったものと考えられる。また、当該運転者は、ガードパイプの支柱と境界標に衝突後ブレーキを操作したもの、空き地の表面は草木で覆われていたため、十分な制動が得られず樹木まで進行し衝突した可能性が考えられる。

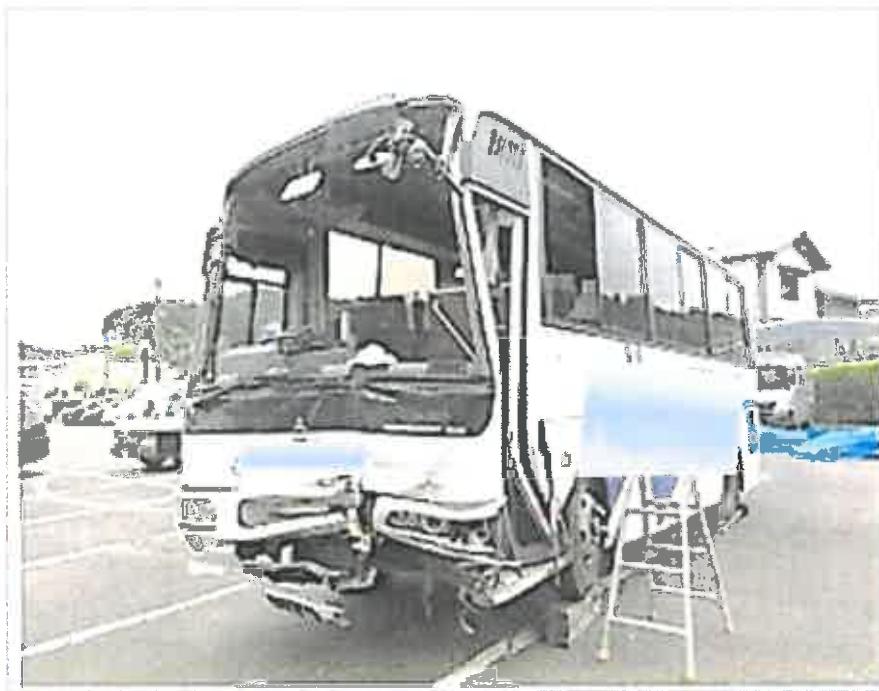
写真6 当該車両（前面）

- ・自動車検査証によると、当該車両の初度登録年は平成7年であり、事故当時の総走行距離は702,713kmであった。
- ・当該車両には、ドライブレコーダーは装着されていなかった。
- ・当該車両には、ナビゲーション装置は装着されていなかった。
- ・当該車両は、ガードパイプの支柱及び境界標に衝突したことで、車体の前部左下部分が大きく凹んだ。また、変形した車体の一部が左前輪と接触していたことで車輪が固定され、ハンドルの操作が不能な状態となっていた（写真7参照）。
- ・当該車両の前面窓ガラスは衝突の衝撃で脱落している。
