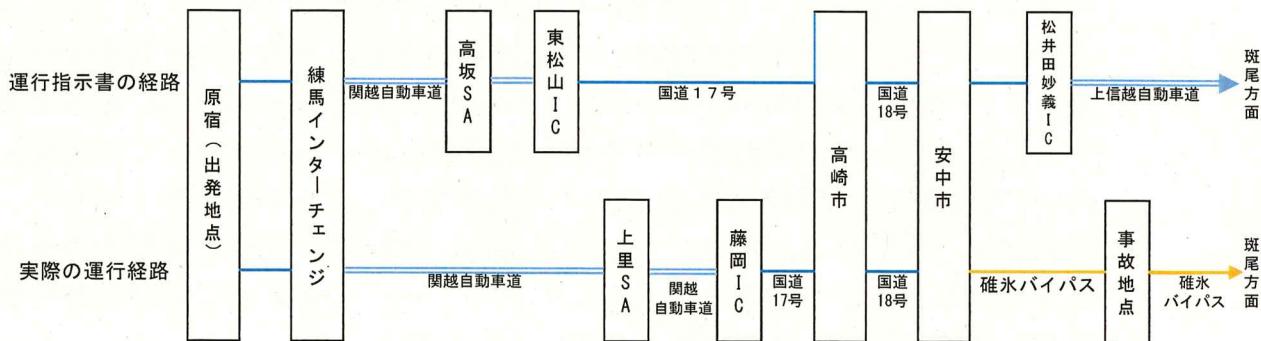
図 6-1 本事故の予定の運行ルートと実際の運行ルート(1)

- ・予定のルートは、「原宿～練馬 IC～関越道/S A(休)～東松山 IC～国道 18 号～松井田妙義 IC～上信越道/S A(休)～佐久 IC～山ノ内町 C～山ノ内町 B～山ノ内町 A～木島平村～野沢温泉村～飯山市豊田～斑尾高原」であったが、実際の運行は、「原宿～練馬 IC～関越道/上里 S A(休)～藤岡 IC～国道 17 号～国道 18 号～碓氷バイパス」に変更されていた（図 6-1 及び表 6-2 参照）。
- ・運行経路や主な経由地における発着時刻は記載されていたものの、乗務員の休憩地点及び休憩時間については、一般道路での記載がなく、高速道路では、「高速道路名／S A(休)」と記載するだけで、具体的な S A の指示がされていなかった。また、乗務交替地点の記載がされていなかった。

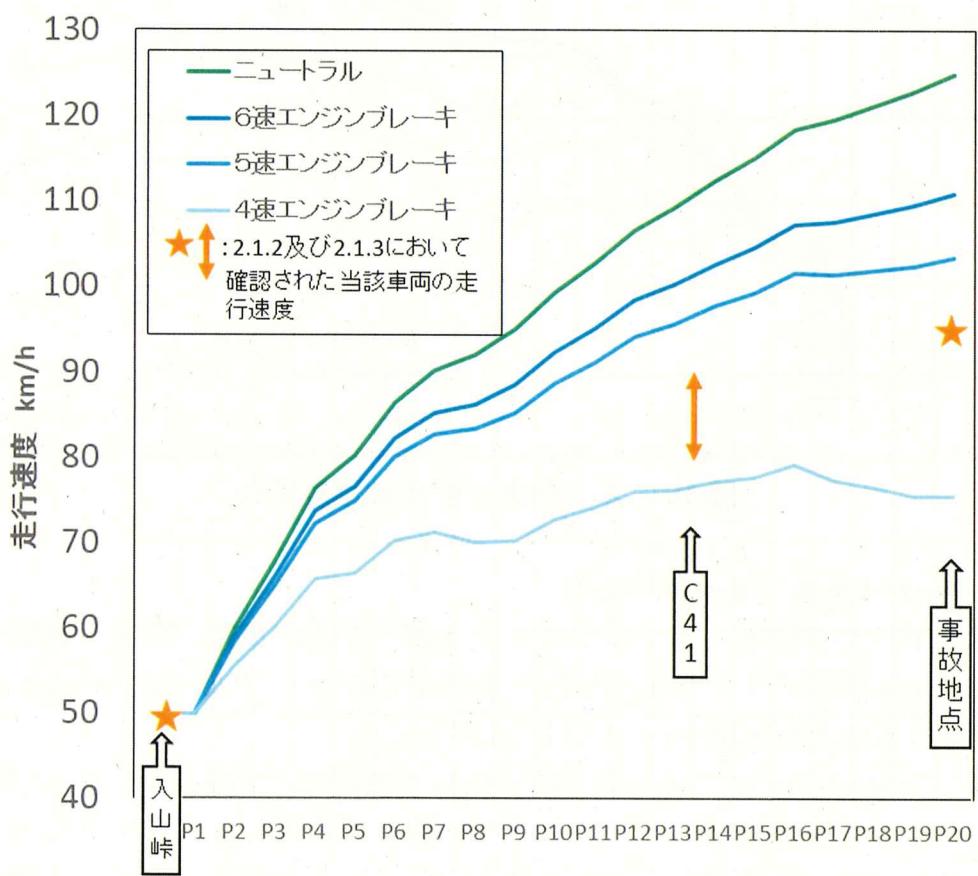
図10-1 シナリオIの速度変化

P0を50km/hで走行し、以降P20まで一貫してニュートラル、6速、5速又は4速で走行した場合の速度変化は図10-1のようになつた。この結果、ニュートラル、6速又は5速で、アクセル及びフットブレーキの操作をすることなく走行した場合、事故地点では約95km/h以上の速度に達すると考えられる。一方、4速で同様に走行した場合は、エンジンブレーキの作用により事故地点で約95km/hに達することはない。C41後半以降でアクセルを踏んで加速することは考えにくくないので、当該運転者が4速で全区間を走行した可能性は低いと考えられる。

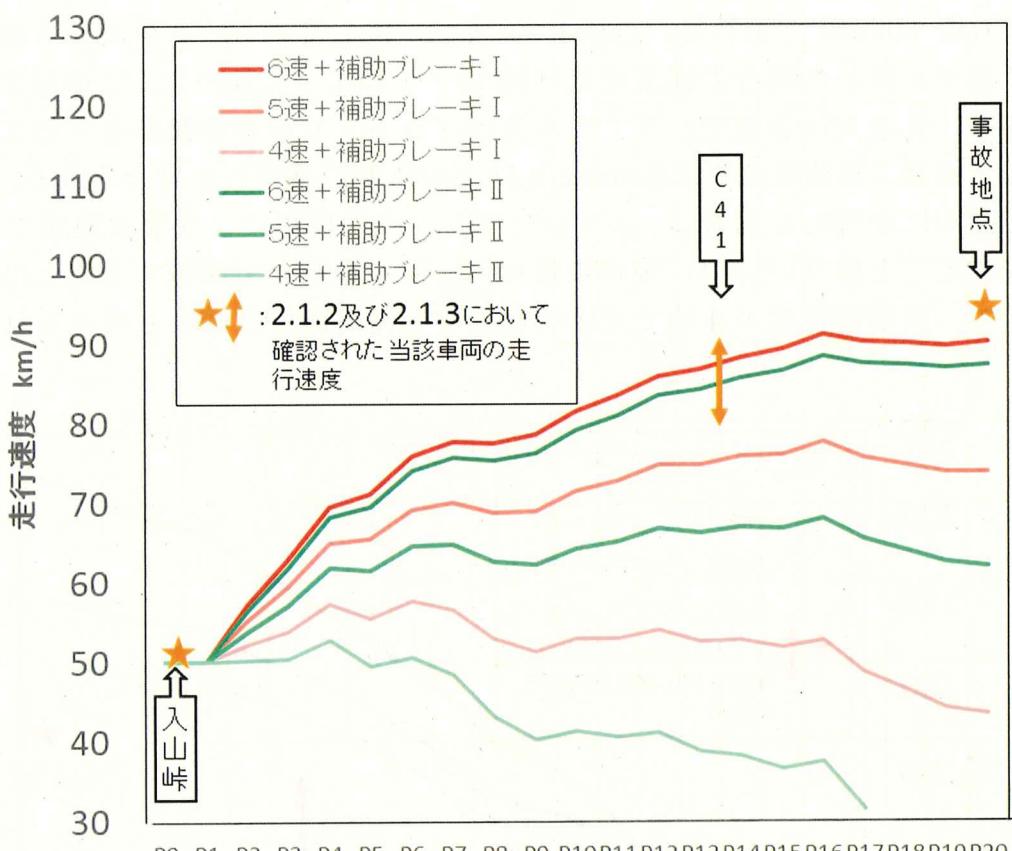
図 10-2 シナリオⅡの速度変化

ギヤを6速、5速又は4速に固定し、補助ブレーキI又はIIを使用した場合の速度の変化は図10-2のようになつた。この結果、いずれの場合も、補助ブレーキを使用しながらアクセルを踏んで加速するという運転をしない限りは事故地点で95km/hに達することはないと考えられることから、当該運転者が入山峠以降の区間で補助ブレーキを使用した可能性は低いと考えられる。

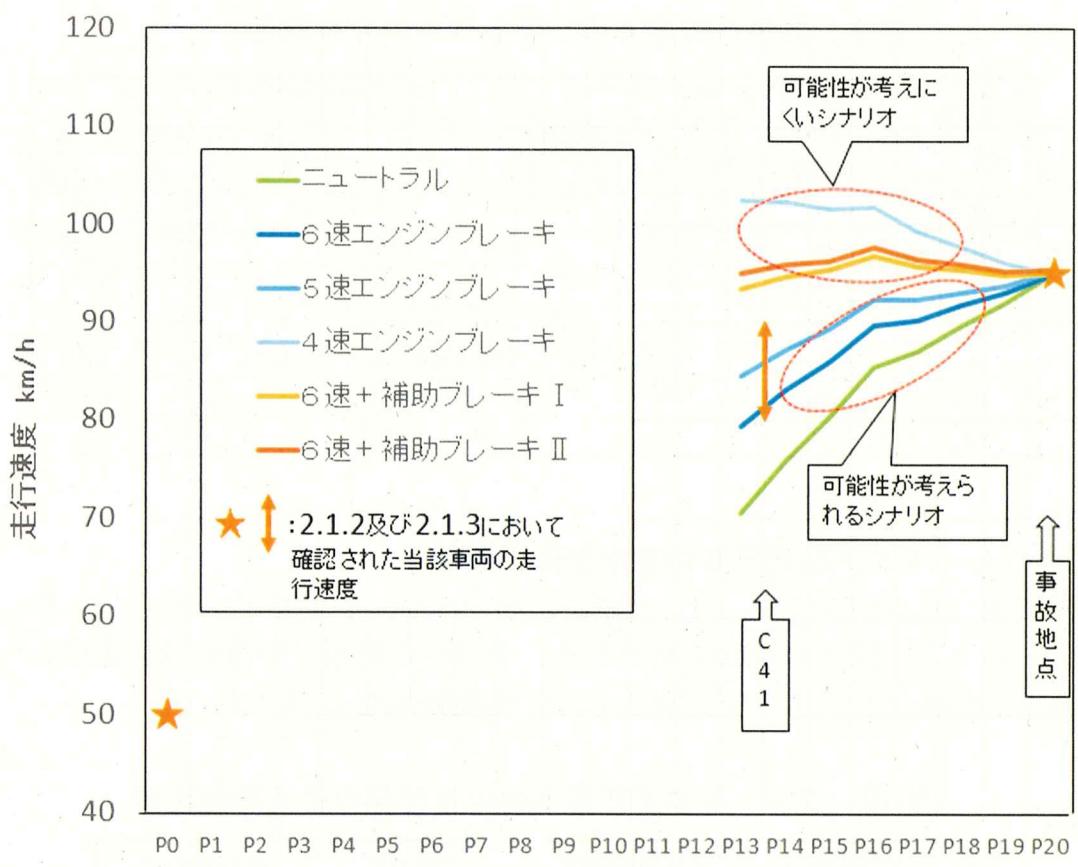
図 10-3 シナリオⅢの速度変化

P13～P20 の区間を、ニュートラル、4速、5速、6速、6速+補助ブレーキ I 又は6速+補助ブレーキ II で走行する場合であって、P20 で約 95km/h になるような走行の速度変化は図 10-4 のようになった。

C41 で 80～90km/h であった当該車両は事故地点で約 95km/h にまで加速していること、この区間内でフットブレーキを踏んで減速しようとするることはあってもアクセルを踏んで加速することは考えにくいことを考慮すると、5速、6速又はニュートラル以外のギヤや補助ブレーキの組み合わせでは走行時の抵抗が大きくなるため、C41 で 80～90km/h であった当該車両が事故地点で約 95km/h にまで加速する可能性は低いと考えられる。このことから、当該車両は、事故地点手前で5速、6速又はニュートラルで走行していた可能性が考えられる。

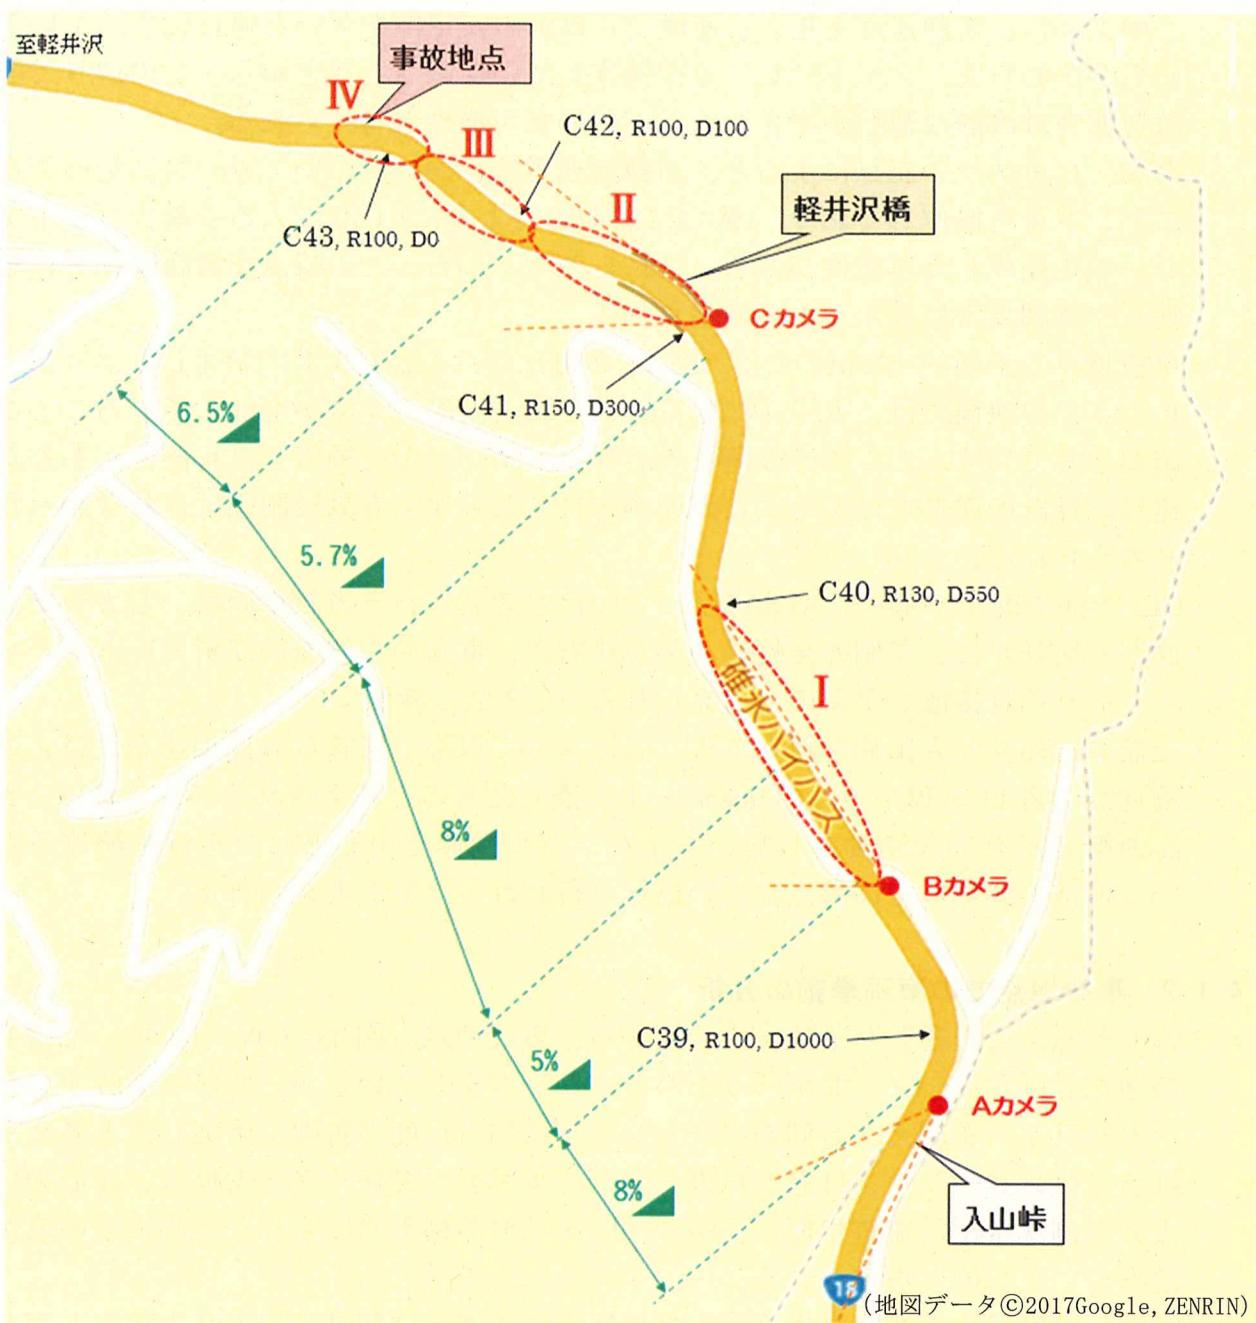
図 11 事故地点までの道路図

- 当該車両はその後も加速を続けながら C41（図 11 の II）に至るが、2.1.3.1 に記述したように、C カメラの映像からは、C41 の後半の走行時に制動灯は点灯しておらず、当該運転者はフットブレーキをかけることなくハンドル操作を中心とした走行をしていたと考えられる。このため車両は更に加速を続け、C41 の後半には 80～90km/h に達していたため、遠心力により車両が傾き、センターラインを越え、タイヤ痕が残るような走行になったものと推定される。

- ・このように、規制速度を超える速度で、車両の安定性を欠いた運転になっているにもかかわらず、フットブレーキを操作していないことなどから、この辺りで当該運転者は冷静な運転ができなくなっていた可能性が考えられる。
- ・なお、Cカメラの記録によると、当該運転者は、C41においてカーブに沿って左にハンドルを操作しており、(次項に記述するように) C42に入る手前でフットブレーキを操作した可能性がある。これらのことから、この時点では当該運転者に居眠りや体調異常はなかったと推定される。
- ・事故地点の手前約100mのC42(図11のIII)では、2.1.3.1に記述したように、Cカメラの映像では、カーブに入る辺りで車両後面の光度が増加していることが確認されており、ここで当該運転者がフットブレーキを操作した可能性があるが、運行記録計の波形では明らかな減速がされておらず、有効な制動はされなかつたと考えられる。
- ・C42手前で既に90km/h前後に至っていたと考えられる当該車両は、右カーブを曲がり切れずに、左側の後輪タイヤが縁石に、車両の左側面後部がガードレールに、それぞれ接触したものと考えられる(2.3.2.2参照)。
- ・上記のとおり、入山峠を越えて下り坂に入って以降、当該車両は加速を続け、事故地点(図11のIV)では約95km/hまで達したものと考えられるが、これは、当該運転者が有効な制動をしないままハンドル操作を中心とした走行を続けるという通常の運転者では考えにくい運転が行われたためと考えられる。

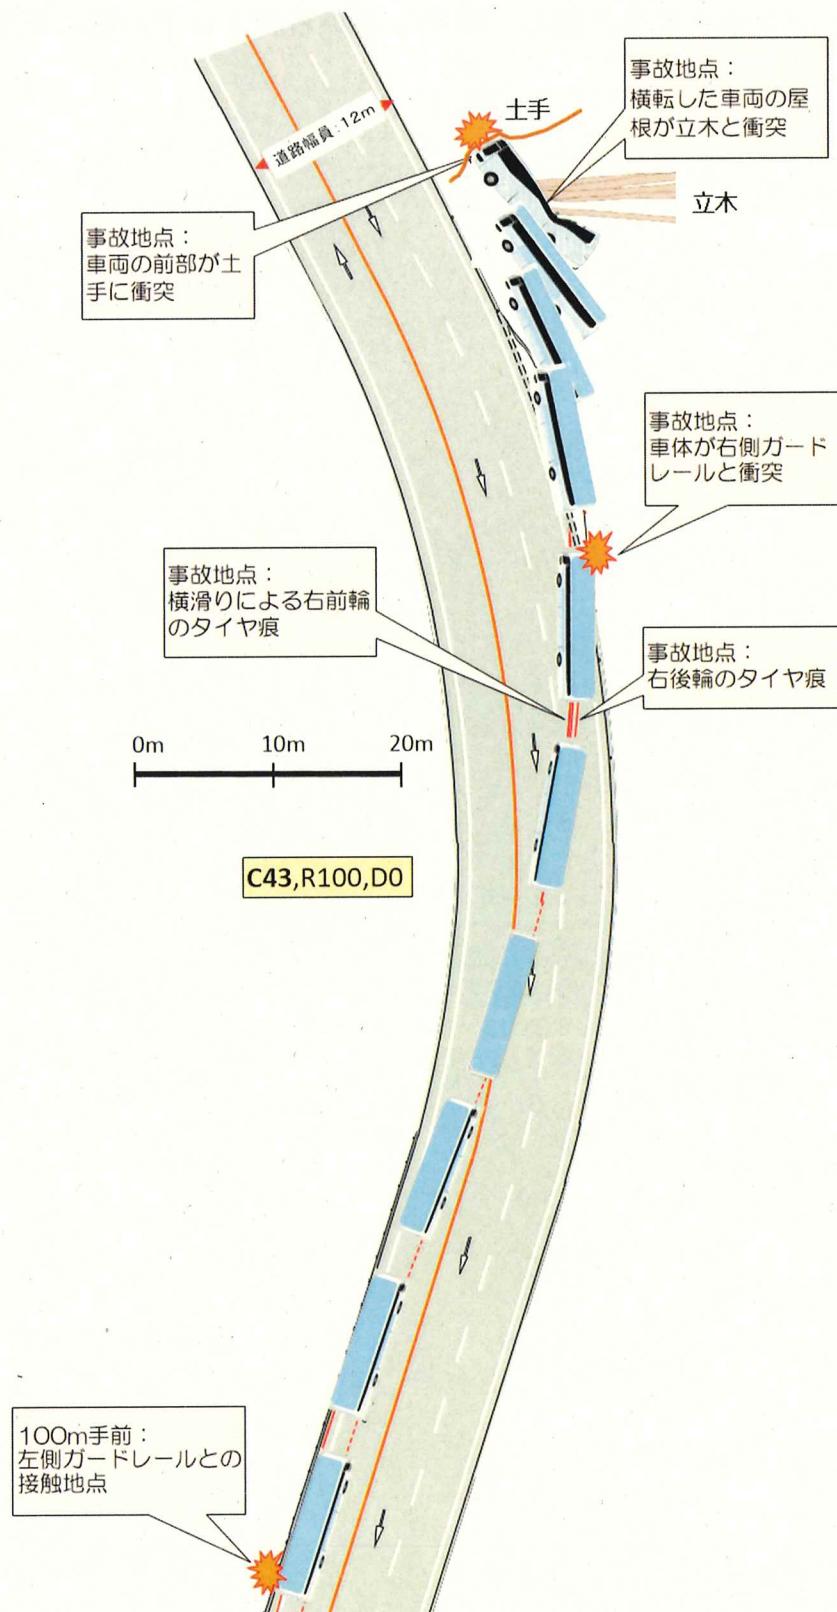
図 12 事故地点見取り図

- ・2.3.2.2(3)に記述した事故後の状況から、事故地点(図11のIV、図12)では当該運転者は左カーブを曲がろうとハンドリングをしているが、曲がり切れずにセンターインを越え、右側のガードレールに約11度の角度で衝突したと考えられる。センターイン付近からガードレール付近まで続くタイヤ痕は、遠心力により右側タイヤに荷重が偏り、かつ、同タイヤが横方向にずれたためにその痕が濃く付いたものと推定される。
- ・2.3.1.3(2)⑧に記述したように、当該車両の尾灯及び制動灯用の2本のフィラメントがいずれも細く曲がっていたが、通常、これらのフィラメントは制動灯が点灯したまま強い衝撃を受けた場合に細く曲がる形状を残す可能性があることから、当該車両が事故による強い衝撃を受けた時点で、制動灯が点灯していたと推定され、当該運転者がフットブレーキをかけていたと考えられる。
- ・2.3.2.2(3)に記述したように、事故地点のガードレールは車両の衝突により約30mにわたりなぎ倒されており、また、約20mにわたり車両の接触によると思われる傷跡が付いている。これらの状況から、当該車両は、ガードレールとの衝突の

後、ガードレールをなぎ倒し、横転しながら約4m下の崖に転落したものと推定される。

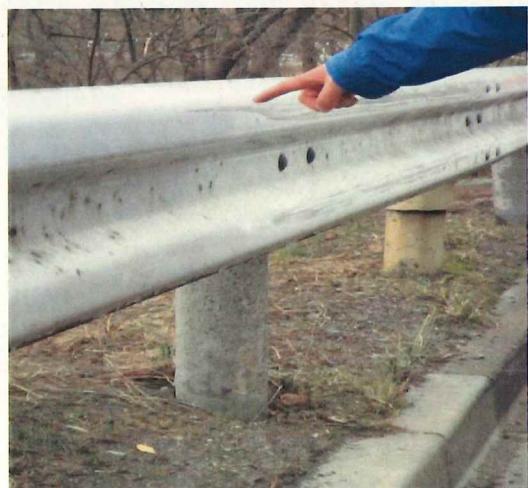
参考写真 13 左側ガードレールの  
接触痕 (100m 手前)

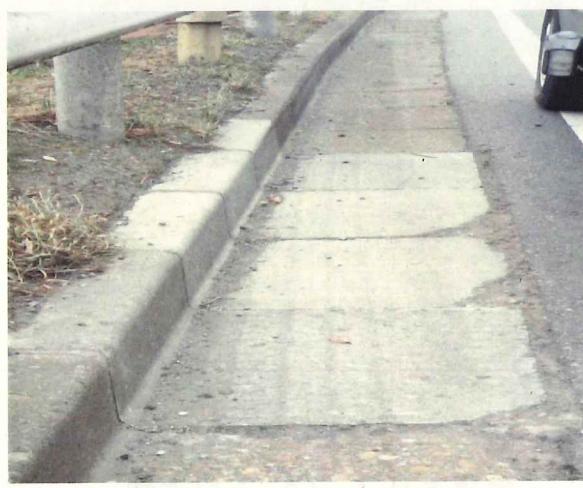
参考写真 14 左側タイヤ痕  
(100m 手前)

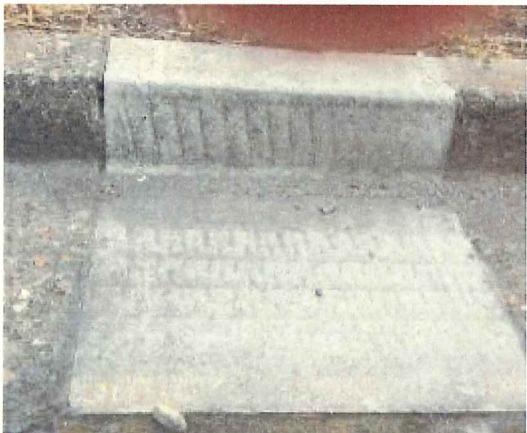
参考写真 15 左側縁石のタイヤ痕  
(100m手前)

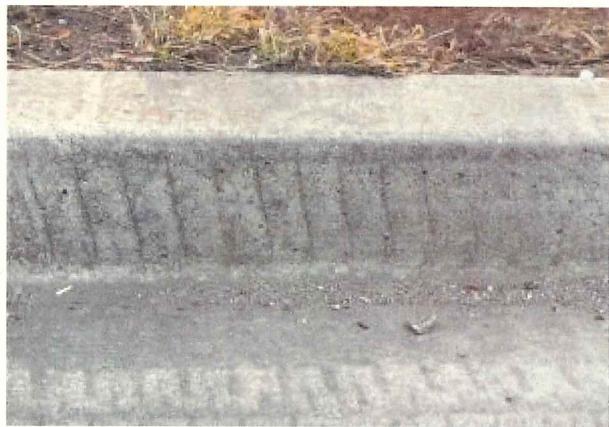
参考写真 16 左側縁石のタイヤ痕  
(100m手前)

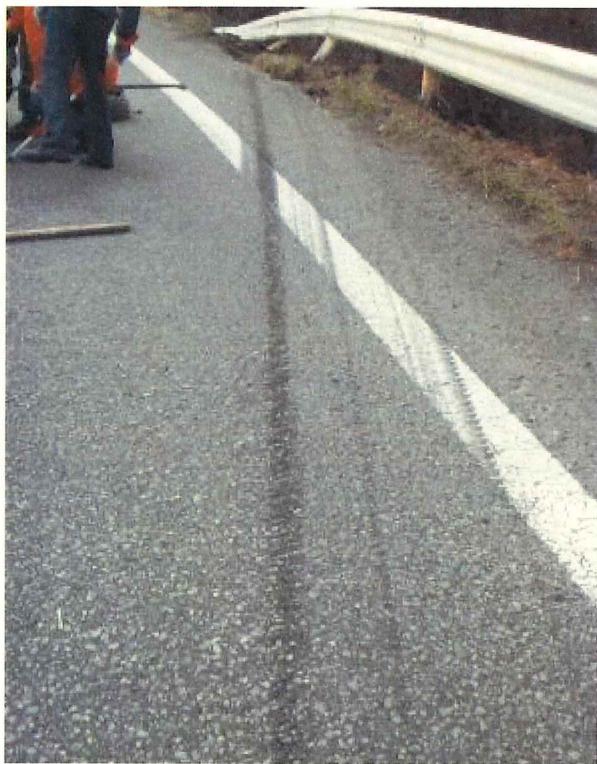
参考写真 17 転落地点直前のタイヤ痕

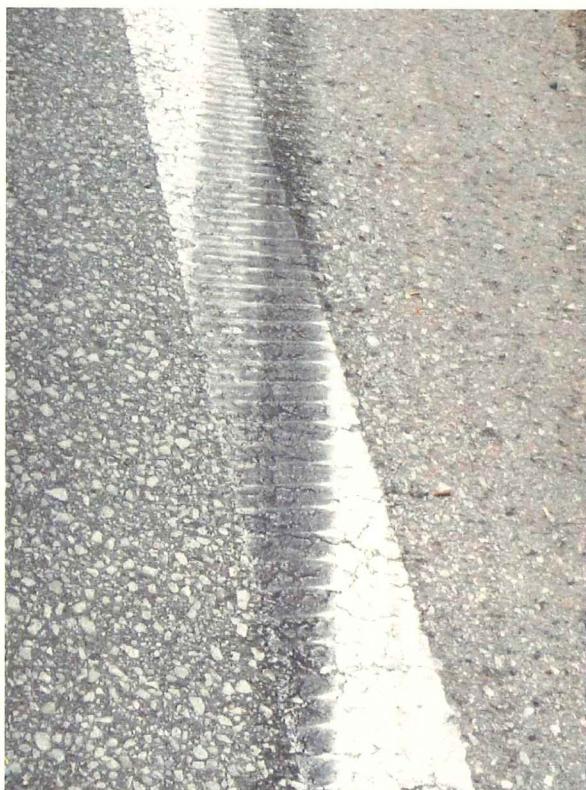
参考写真 18 転落地点直前のタイヤ痕  
(拡大)

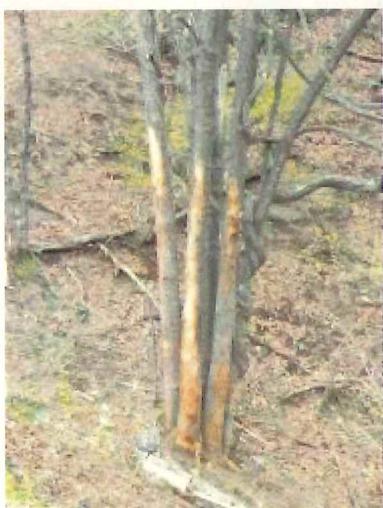
参考写真 23 立ち木及び傷跡

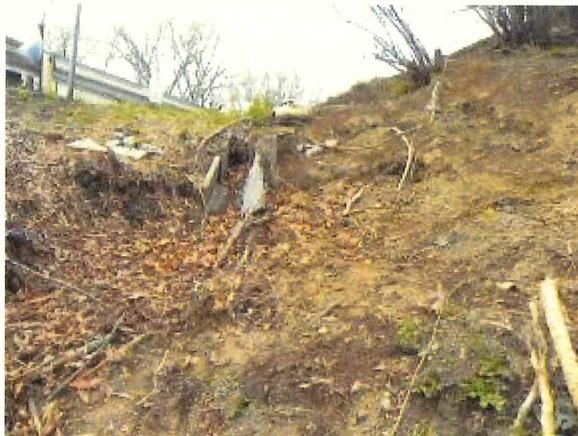
参考写真 27 車両前面が衝突した土手
