事業用自動車事故調査報告書

貸切バスの転落事故（長野県北佐久郡軽井沢町）

平成29年6月29日

事業用自動車事故調査委員会

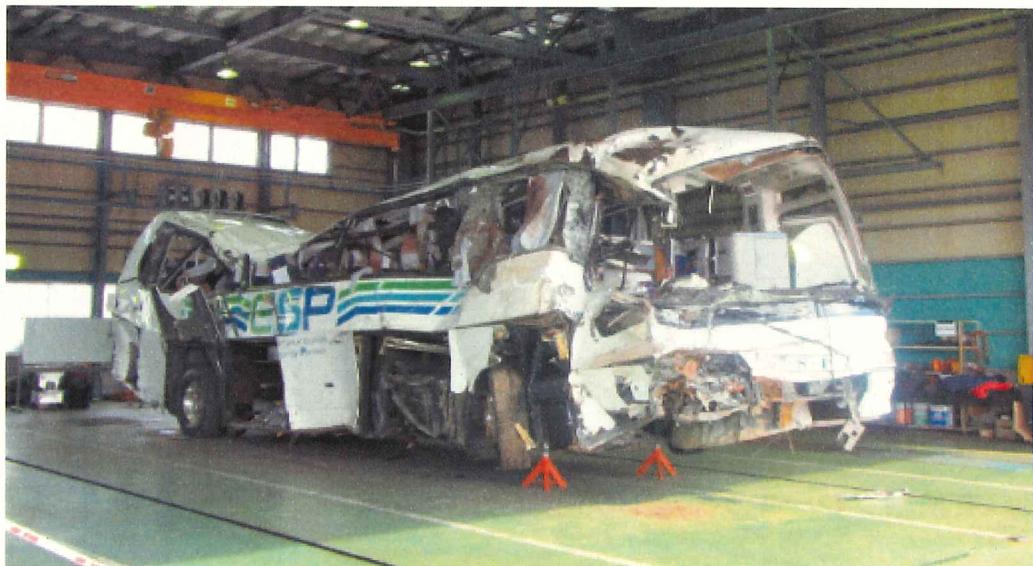
写真1 前面及び右側面

- 立ち木との衝突で屋根の部分が大きく凹み、全体が「くの字型」に変形していた。また、右側面は左側面と比較して損傷の程度が大きく、右側面の窓ガラスのほとんどが破損又は脱落していた。
- 右前方が大破しており、特に運転者席のある右前方上部が衝突により大きく

変形していた。

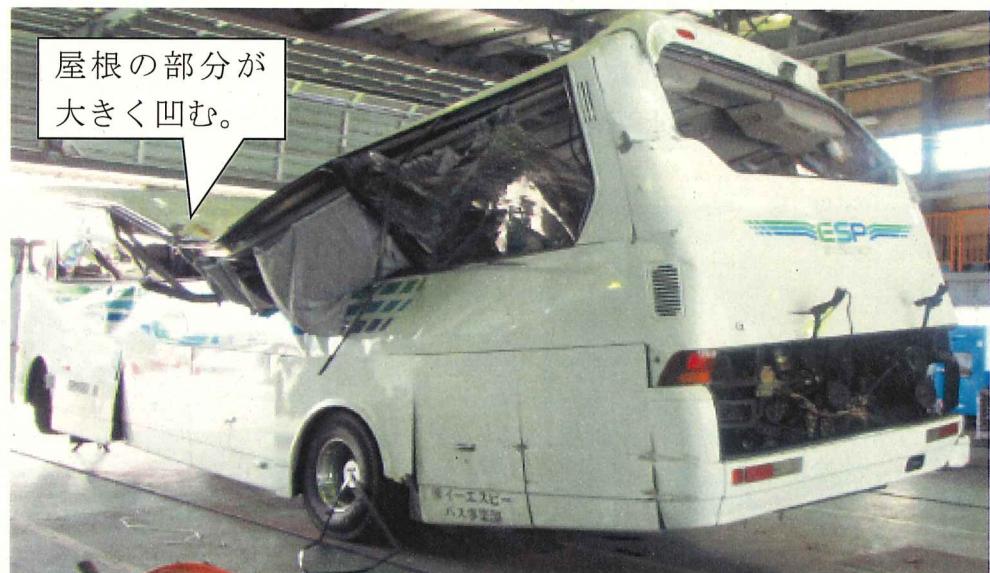
写真2 後面及び左側面

- 左側面後部には、参考図1のC42付近の左側ガードレールとの接触によるものとみられる擦り傷及び塗装の剥がれがあった。

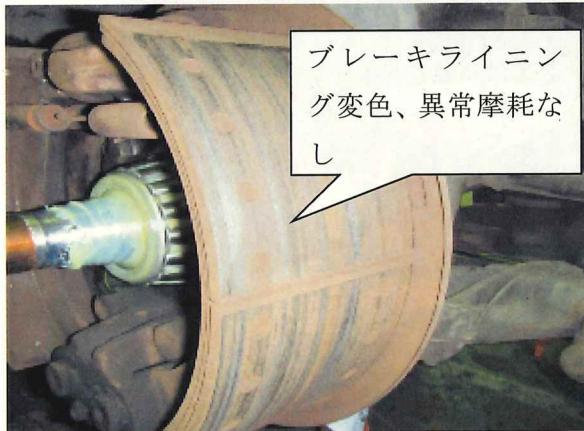
写真3 右前輪ブレーキライニング

- 前輪及び後輪のブレーキライニングの厚みは基準値以上であり、ブレーキライニング及びブレーキドラムには、フェード現象による変色はなく、ブ

レーキドラム表面にヒートクラック、段付き等の異常摩耗は確認されなかった。

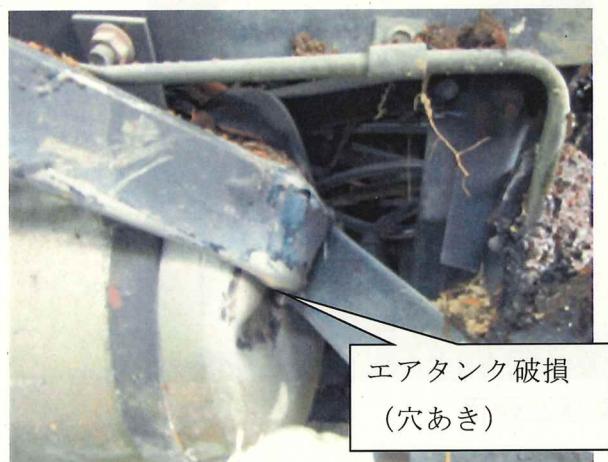
写真5 前輪ブレーキ用右側エアタンク

- ・ブレーキペダルを手動で動かしたところ、正常に作動した。前輪ブレーキ用のエアタンクは破損（穴あき）し、エアは残っていなかった。また、後輪ブレーキ用エアタンクに目立った外傷はなかった。なお、ブレーキエア圧力メータの指針は、前輪ブレーキ用エアタンクが約300kPa、後輪ブレーキ用エアタンクが約700kPaのエア圧を表示していた。

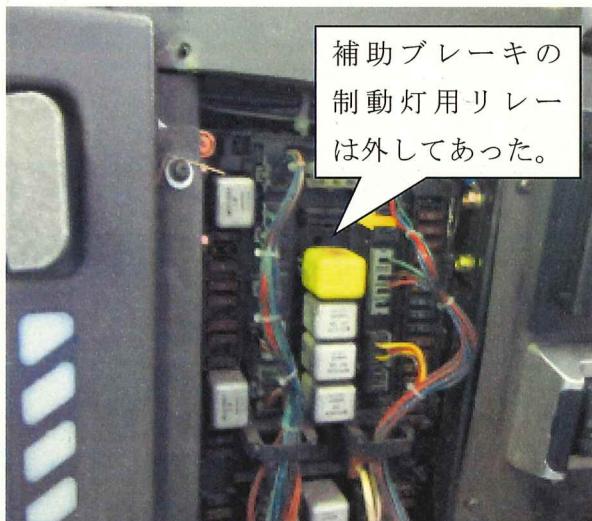
写真8 ヒューズボックス

- ・補助ブレーキは、レバーが損傷しているため、作動したか不明である。また、補助ブレーキの制動灯用リレーは取り外されており、補助ブレーキが作動しても、制動灯が点灯しない状態となっていた。

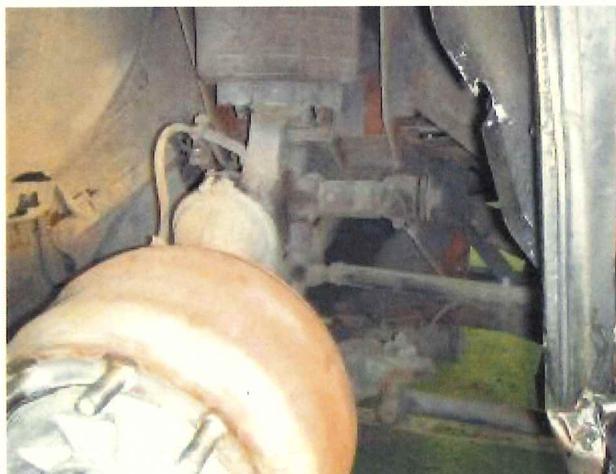
写真 10 前輪右側ナックルアーム周辺

- ・前軸をジャッキアップした状態で、片側車輪を左右に動かしたところ、左右ナックルアーム、ステアリングリンク周辺の動き及びサスペンション系に異常は確認されなかった。
- ・車体の下回り、フレーム等には、目視で確認する限り大きな破損や変形は見られなかつたが、広い範囲で腐食が確認された。

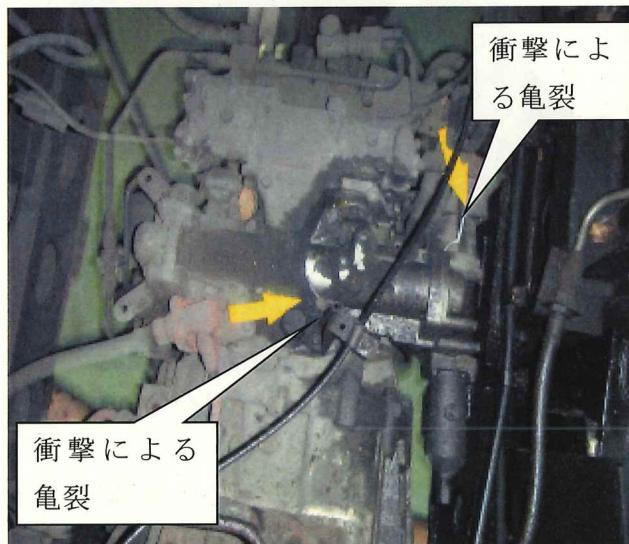
写真 12 変速機上部

- ・変速ギヤはニュートラルの位置にあった。
- ・変速機上部には亀裂が確認された。

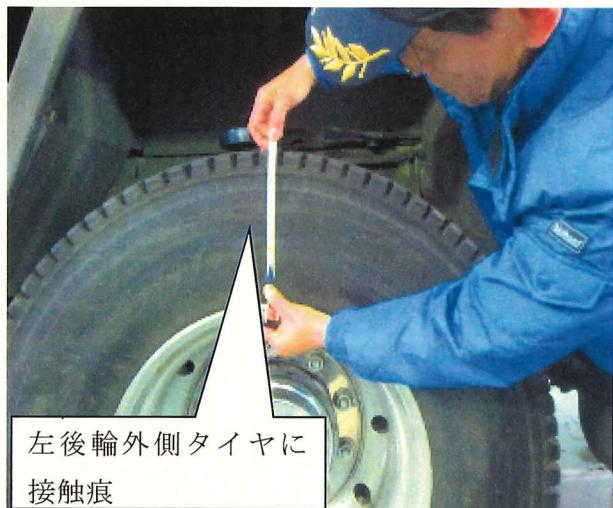
写真 14 後輪左側タイヤ

- ・タイヤは全輪がスタッドレスタイヤであった。
- ・タイヤには、バースト、パンク等の損傷は確認されなかった。
- ・タイヤの溝は基準以上の深さがあり、偏摩耗はなかった。
- ・左後輪外側タイヤには縁石との接触によるものと見られる接触痕があった。

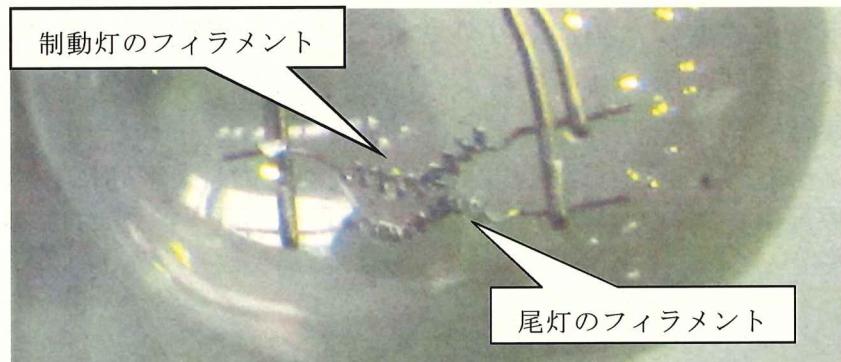
写真 19 左側コンビネーションランプのバルブの拡大写真

- ・後面の左側コンビネーションランプのバルブ内の尾灯用及び制動灯用の 2 本のフィラメントがいずれも細かく曲がっていた（写真 19 参照）。

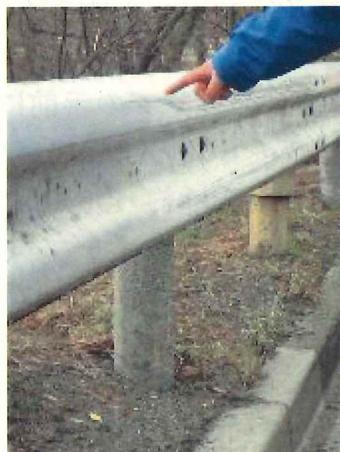
写真20 ガードレールの傷跡

- ・C42の左側のガードレールには、当該車両の左側後部の接触によるものと見られる傷跡が残っていた（写真20参照）。また、C42の左側の縁石及び路面には、当該車両左側タイヤのものと見られるタイヤ痕が付いていた（写真21参照）。

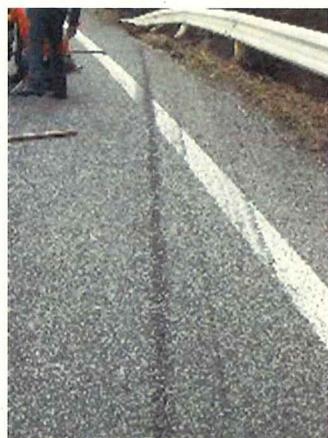
写真 22 路面のタイヤ痕

- ・ C43 の路面には、センターイン近傍から道路右側のガードレールの当該車両の転落箇所に向けて左に緩やかにカーブした、当該車両右前タイヤのものと見られるタイヤ痕が付いており、同タイヤ痕の右側に右後タイヤのものと見られるタイヤ痕が付いていた（写真 22、23 参照）。タイヤ痕と車道外側線との角度は約 11 度であった。

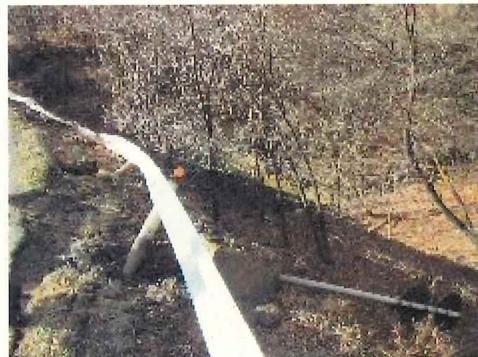
写真 24 なぎ倒されたガードレール

- ・ 道路右側のガードレールは約 30m にわたりなぎ倒されており、最大約 2 m 崖側に移動していた（写真 24 参照）。また、ガードレールには当該車両の接触によるものと見られる傷跡が約 20m にわたり多数残っていた（写真 25-1～25-6 参照）。

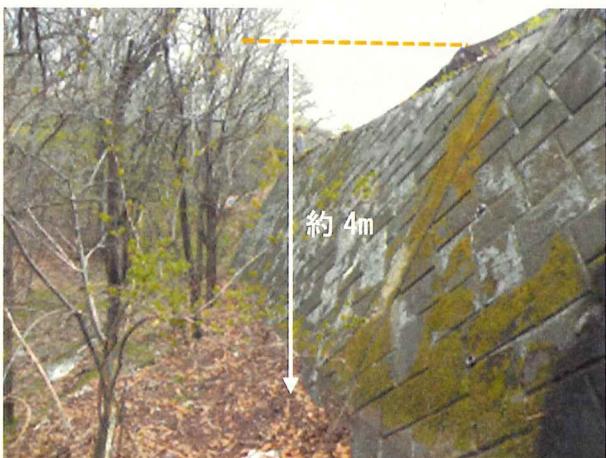
写真 26 転落地点（路面から約 4 m）

- ・当該車両の転落地点は路面から約 4 m 下であった（写真 26 参照）。
- ・立ち木には、当該車両が衝突したことによるものと見られる傷（地面から高さ約 3.8m）が付いていた（写真 27 参照）。
