国自安第163号  
平成29年12月6日

事業用自動車事故調査報告書に係る事故の再発防止策について

# 事業用自動車事故調査報告書 概要

## ～中型トラックの追突事故～

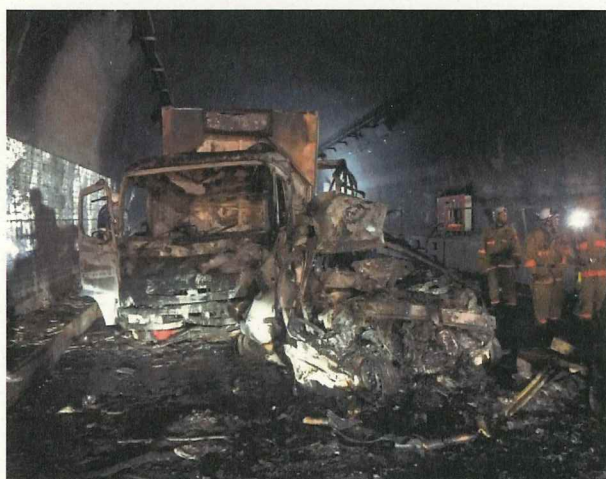
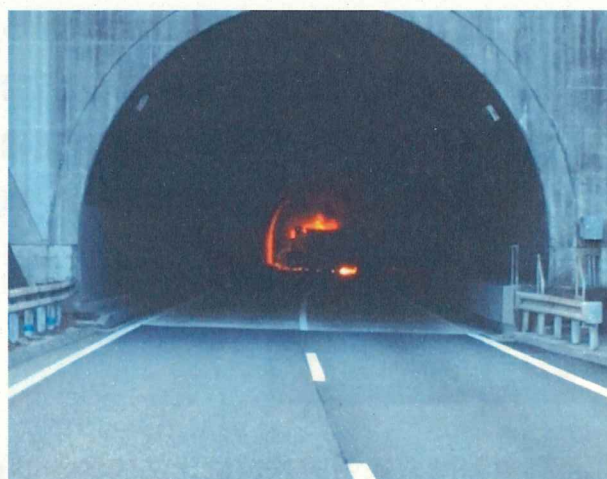
平成28年3月17日7時26分頃、広島県東広島市の山陽自動車道下り線八本松トンネルにおいて、引越荷物約2,000kgを積載した中型トラックが片側2車線の第1通行帯を走行中、渋滞で停止中の車列に追突し、合計12台の車両が関係する多重追突事故が発生するとともに、この中型トラックを含む5台の車両に火災が発生した。

この事故により、関係した相手車両の運転者2名が死亡し、相手車両の運転者3名及び同乗者1名の計4名が軽傷を負った。

- ・ 運転者が、事故発生日までの連続する乗務の疲れから**居眠り運転**をし、**渋滞停止中の前方の車列に気付かず**、ブレーキを踏むなどの回避操作をすることなく約80km/hで追突して発生したものと考えられる。
- ・ 同運転者は、事故前々日には一睡もすることなく計36時間の乗務を続けるなど、**過酷な勤務状況で疲労が蓄積**している中、出発が1日遅れた当該運行において、当初の到着予定時間に間に合わせるために**十分な休憩を取らずに長時間の連続運転を行った**ため、居眠り運転をしたものと考えられる。
- ・ 運行管理者が、**同運転者の過酷な勤務状況を把握**しながら、**疲労を回復させるための措置を取らず**、また、始業点呼の際に、同運転者の**疲労状況を注意深く確認せず**に運転させたことも事故につながった原因と考えられる。
- ・ 代表者は、運行管理業務を同運行管理者に任せきりにし、同運行管理者は、法令で定められた運行管理者の業務を正確に理解せずに実施しており、こうした**安全管理の重要性に対する認識の欠如**が、事故の背景にある可能性が考えられる。

- ★ 平素からの運転者の体調や疲労状況等の把握、運転者が休暇の申請や体調不良等を**申告しやすい環境づくり**。
- ★ 「自動車運転者の労働時間等の改善のための基準」（改善基準告示）を遵守した運転者の乗務割りの作成及び作業の遅れ等状況の変化に応じた変更。
- ★ 運行管理者に対し、運行日程、経路等に応じた運行指示書により、**安全運行確保のための具体的な指示**を運転者に行うよう指導（長時間の運行においては、乗務途中にも運転者の疲労状況等を確認した上で、安全運行のために必要な指示）。
- ★ 点呼時等において、運行管理者が、個々の運転者の勤務状況等も考慮しながら**疲労状況を注意深く確認し、乗務の開始又は継続の可否を判断**するように指導。
- ★ 運転者に対し、乗務中に眠気等の**体調異変が生じた場合は**、これまで大丈夫だったからと安易に考えることなく、**直ちに停車して**、運行管理者に報告するよう指導。
- ★ 居眠り防止装置や衝突被害軽減ブレーキ等の導入。

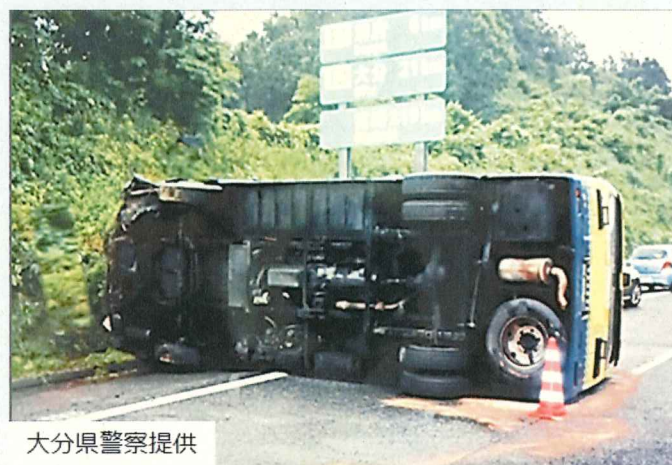
平成27年7月4日13時30分頃、大分県別府市の  
大分自動車道下り線の緩やかな右カーブにおいて、  
貸切バスが乗客13名を乗せて走行中、スリップ  
して道路左側の法面に乗り上げた後横転した。  
この事故により、貸切バスの乗客のうち、4名が  
重傷を負い、9名が軽傷を負った。

- ・ 運転者が、**前車への接近に気付くのが遅れ、慌ててブレーキ操作したところ、当該車両にABSが装備されていなかったためにタイヤがロックして、濡れていた路面でのスリップもあって、車両の制御が不能な状態となったために起きたものと推定される。**
- ・ 運転者は、**前方にあまり注意を払わないなど漫然とした不注意な運転**をしており、これが事故の直接的な原因であると考えられる。また、当該事業者における運転者に対する安全教育の実施も不十分であったと考えられる。
- ・ 運転者は乗客のシートベルト着用状況を確認しておらず、**乗客がシートベルトを着用していなかったことにより被害の程度が拡大した可能性**が考えられる。

- ★ 事業者は、適性診断結果の活用による**運転者の特性に応じた具体的かつ継続的な安全運転指導**、ABSの有無による操作方法の違い等を含めた**車両の特性に応じた運転方法の具体的指導**、危険予知判断のための具体的な事例やヒヤリハット体験等を交えた**実践的な安全教育**を実施すること。
- ★ 事業者は、乗客の運送開始時や休憩後の運行再開時に、車内放送等により乗客の**シートベルト着用を促し**、着用状況の目視等により確認してその徹底を図ること。また、シートベルト着用の被害軽減効果についても、車内の掲示等により周知を図ること。

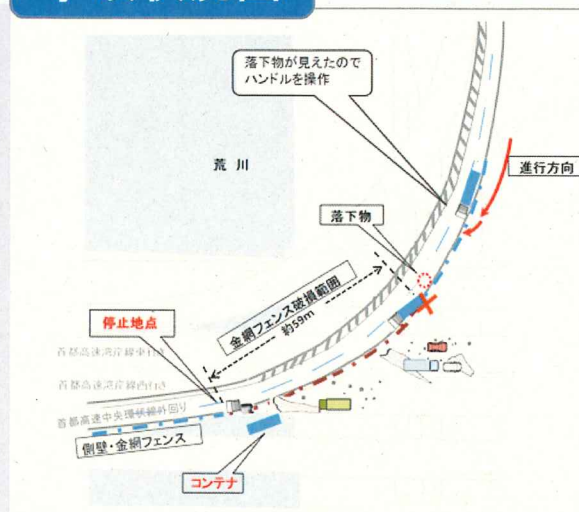
#### 事故状況図

平成27年12月23日9時50分頃、東京都江戸川区の首都高速中央環状線葛西ジャンクションの高架道路において、トラクタ・コンテナセミトレーラが国際海上コンテナを積載して、右カーブになっている片側2車線の道路の第1通行帯を走行中、カーブを曲がり切れずに左側壁に衝突し、コンテナセミトレーラ部が金網フェンスを押し倒し、側壁を乗り越え宙ぶり状態となり、コンテナは高架道路下の荒川に落下した。

- ・ 運転者がジャンクションの右カーブ区間で**規制速度を超える70～80 km/h**の速度で進入したところ、運転者が落下物を避けようとして**ハンドルを更に右に操作**したものであり、**十分な減速をしていなかった**ため当該車両が**バランスを崩し左側壁に衝突**したものと推定される。
- ・ 運転者は、**経験や慣れから漫然運転**をしていた可能性があるほか、荷下ろし場所での手待ち時間短縮のため少しでも目的地に早く到着しようとしていた可能性が考えられる。また、当該事業者において**コンテナセミトレーラの運転特性等**について**十分な指導教育を受ける機会がなく**、カーブ区間では**十分に減速し慎重に運転**する必要があること等の**認識が希薄**であった可能性が考えられる。
- ・ 当該事業者では、様々な点でずさんな安全管理状況が見られ、事業者の安全管理を軽視した姿勢が事故の背景にあったと考えられる。

- ★ 事業者は、「**国際海上コンテナの陸上における安全輸送マニュアル**」を活用し、運転経験の長い運転者であっても、コンテナセミトレーラの**挙動特性等について繰り返し指導教育**を行うこと。
- ★ 事業者は、特殊車両通行許可を受ける必要がある道路を通行する場合は確実に許可を受けることはもとより、運転者に対して**運行経路や積荷等を踏まえた具体的な安全運行の指示**を行うこと。
- ★ 事業者は、運転者の乗務実態に合わせて、十分な数の運行管理者又は補助者を配置し、**点呼を確実に実施**させること。

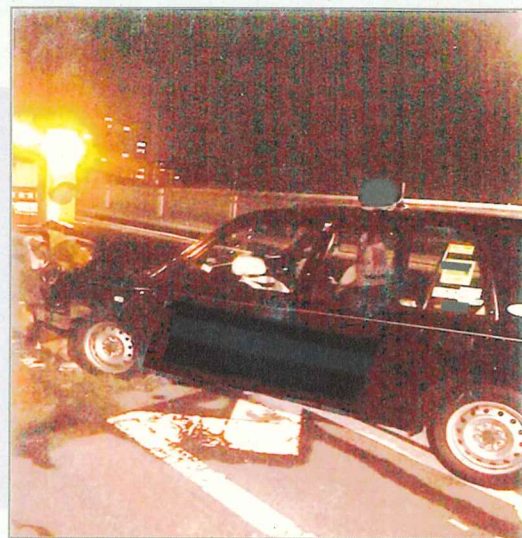
平成28年5月30日21時57分頃、東京都江戸川区の都道318号線（環七通り）の陸橋上において、タクシーが乗客1名を乗せて片側3車線道路の第2車線を走行中、低速で走行していた前方の道路維持作業用自動車を第1車線側から追い越した後、第2車線へ戻ろうとした際、タクシーの左前部が、側道と本線とを分岐させるため第1車線と第2車線の間に設置された分離帯の先端部に衝突した。

- ・ 運転者の**速度超過**や**左側からの追越し**、**脇見運転**といった**法令違反の無理かつ危険な運転行為**が、本事故の直接的な原因と考えられる。
- ・ 当該事業者において、同運転者に適性診断を受診させておらず、**同運転者の運転特性や平素の運転行動の把握**及びそれに基づく**安全指導を十分に行っていなかった**ことも、同運転者の危険な運転行為の背景にあると考えられる。
- ・ 運転者は**シートベルトの着用案内を行って**おらず、**乗客がシートベルトを着用しなかった**。このため、乗客は衝突の衝撃で前方へ飛び出し、ドア支柱に頭部が衝突したものであり、シートベルトの非装着が**被害を拡大**したと考えられる。

- ★ 事業者は、運転者に対し**定期的な適性診断を受診させる**ほか、ドライブレコーダーを活用するなどにより**運転特性を把握**し、その結果を活用した**指導教育を行う**こと。また、指導教育が形式的にならないよう、**実践型の手法**を取り入れるなどの工夫、**運転者の理解度を把握する仕組みを整える**こと。
- ★ 事業者は、運転者に対し、乗客の安全を確保するために**シートベルトの着用が必要不可欠**であることを認識させ、乗客への積極的な案内や、乗客が見やすい位置への掲示物の貼付け等により、**乗客のシートベルト着用を促す**こと。
