事業用自動車事故調査報告書に係る事故の再発防止策について

今般、事業用自動車事故調査委員会が下記のとおり事業用自動車事故調査報告書を公表しました。

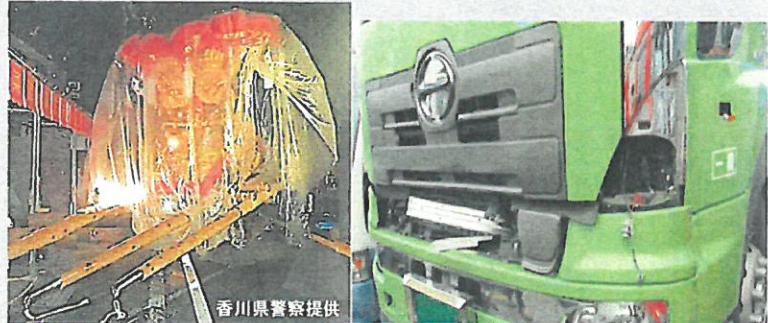
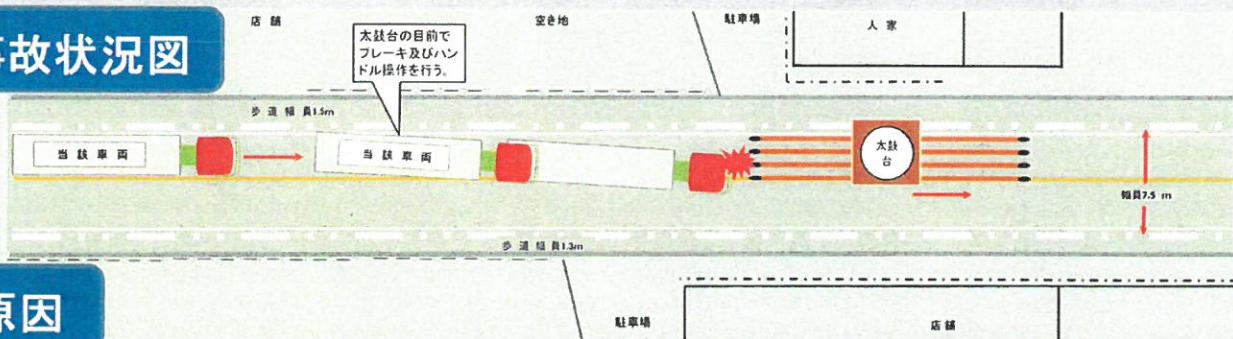
事故状況図

平成28年10月8日21時56分頃、香川県観音寺市の国道11号上り線において、トラクタ・バンセミトレーラが製品19,000kgを積載して走行中、進路前方の車道を同一方向に太鼓台を引いて進行していた秋祭りの参加者（約60名）の行列に突っ込み、同太鼓台に衝突した。この事故により、同太鼓台を引いていた参加者のうち、1名が死亡し、5名が重傷、34名が軽傷を負った。

- 運転者が、運転中に居眠りしたことから、太鼓台を引いて車道を行っていた秋祭りの参加者の行列に気付くのが遅れ、ブレーキ及びハンドルを操作したものの間に合わず、同行列に突っ込み、太鼓台に衝突したことで起きたものと考えられる。
- 運転者は、厚生労働省が定めた基準を超える長時間労働を行っており、このため疲労が蓄積し、集中力が低下するなどし、居眠りをした可能性が考えられる。
- 事業者においては、運転者の運行時間の把握や過労運転防止に配慮した運行指示を運行管理者が行っていないほか、夜間・早朝における点呼の未実施、車両の自宅への持ち帰りの黙認、点呼記録等の記載不備等が認められ、過去に受けた行政処分後の改善も適切になされていないなど、このような運行管理の重要性を軽視した事業者の体質が事故の背景にあると考えられる。

- 事業者は、運行管理者において次の事項が確実に実施されるよう徹底する必要がある。
 - 運転者の勤務状況を把握し、改善基準告示に定める1日の拘束時間等の限度を超過しないよう運転者の乗務管理を行うこと。
 - 始業点呼及び終業点呼のいずれも対面で行うことができない運行を運転者に行わせる場合、運行ごとに運行指示書を作成し、適切な指示を行うこと。
 - 点呼において、睡眠不足や疲労について確実に報告させるとともに、運行管理者自ら運転者の健康状態等を確認し、安全な運転が可能か否かを判断すること。
- 国土交通省は、運行管理の重要性を軽視していると見られる事業者が現に存在することを直視した上で今後の安全運行確保施策を検討すべきである。

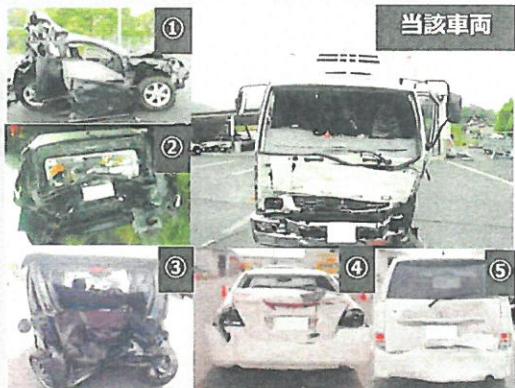
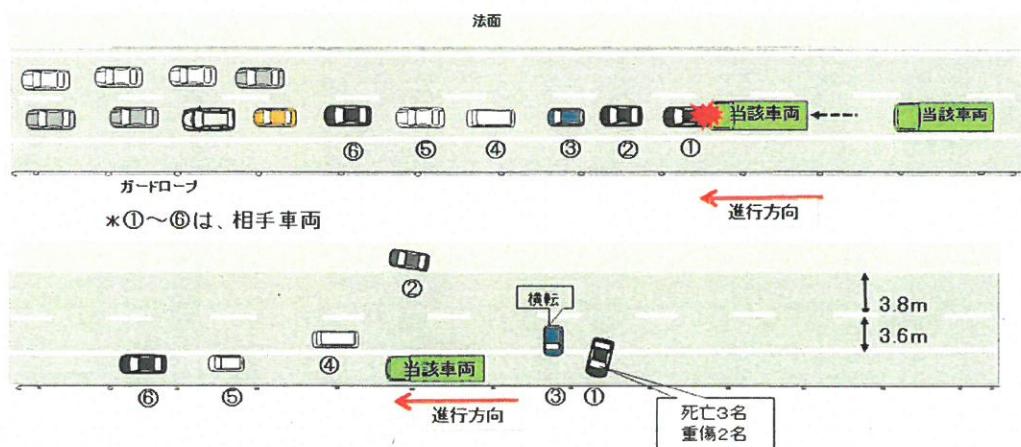
事故状況図

平成28年5月3日21時39分頃、山口県下松市の山陽自動車道下り線において、食品約2,000kgを積載した中型トラックが片側2車線の第1通行帯を走行中、渋滞で停止中の車列に追突し、合計7台の車両が関係する追突事故が発生した。

この事故により、中型トラックに追突された乗用車の乗員3名が死亡し、2名が重傷を負うとともに、関係車両の乗員1名が重傷を、4名が軽傷を負った。

- ・ 当時、事故等により最高速度が50km/hに規制されていたにもかかわらず、運転者が、約90km/hの高速度で漫然と進行し、かつ、何らかの要因で一定時間前方不注視の状態に陥ったため、渋滞により停止中の車列が目前に迫っていることに気付かなかつたことで起きたものと考えられる。
- ・ 当該事業者においては、運転者の労働時間を全く把握しておらず過労運転防止の措置を講じていないこと、グループ企業の社員である運行管理者も果たすべき業務をほとんど行っていないことなど運行管理体制が全く機能していなかったと推定されるほか、安全運転に関する指導教育を行っていないなど、事業者としての義務を果たしていなかったものと推定され、このように事業者において同運転者の安全運転に関する意識の徹底が図られていなかつたことが、結果として事故につながつたと考えられる。

- ★ 事業者は、輸送の安全を確保する上で、次に掲げた取組を徹底する必要がある。
 - ・ 運転者に対し、指導監督告示に基づいた適切な指導及び監督を行うこと。
 - ・ 適切な運行管理体制を構築した上で、運行管理者に対し、業務の的確な処理及び運行管理規程の遵守について、適切な指導及び監督を行うこと。
- ★ 國土交通省は、運行管理体制が形骸化し機能していない事業者が見過ごされることのないよう、グループ点呼を実施する旨の報告のあった事業者については、その実態を把握し、必要に応じ、適正な運用がなされるよう是正させるなど、適切な措置を講じる必要がある。

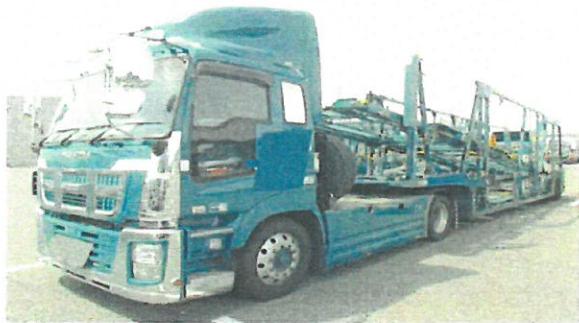
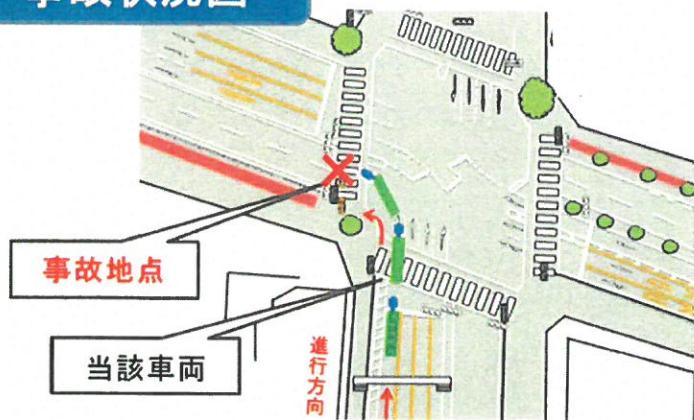
事故状況図

平成28年6月4日9時53分頃、大阪市住之江区の府道29号線の信号交差点において、トラクタ・車両運搬セミトレーラが交差点を左折した際、横断歩道を左側から横断していた車いす利用者等を躊躇した。

この事故により、車いす利用者が死亡し、車いすを押していた歩行者が重傷を負った。

- 運転者が、横断歩道を左側から横断していた車いす利用者等に全く気付かず、車両の前部中央付近で躊躇したことで起きたものと考えられる。
- 運転者は、右方向から来る自転車のみに気を取られ、左方の安全確認を十分に行わなかったものであり、同運転者の適性診断結果では、「信号の変化や他の交通の動きを予測した運転を行うことや歩行者や自転車のそばを通過する際は思いやりのある運転を心がける」こと等について指摘されていたところ、事業者がこれらを踏まえるなどした指導・教育を行っていなかったことも事故につながった要因である可能性が考えられる。
- 事業者においては、多くの改善基準告示違反が認められるほか、運行管理上の不備も多く、同運転者については、事故前日からの長時間に及ぶ業務から注意力が低下していた可能性があり、適切な労務管理・運行管理が行われていなかったことも事故の背景にある可能性が考えられる。

★事業者は、平素から次に掲げた取組を徹底することが重要である。

- 運転者に対し、「横断歩道等における歩行者等の優先」を徹底し、歩行者等が安全に道路を通行できるよう、思いやり運転を身につけるよう教育すること。
- 運転者に対し、交差点で左折又は右折する場合は、直接視界及び間接視界により、車両の左右及び前方下方に歩行者等がいないか十分確認するよう指導教育すること。
- 運行管理者に、適性診断の結果を運転者に伝達させ、指摘事項を十分に自覚させるよう継続的に指導を行わせること。
- 運行管理者に、対面での点呼と運転者の体調確認等を確実に実施させ、適切な運行指示を行わせること。
- 運行管理者に、拘束時間、休息期間、連続運転時間等に関する基準を遵守した乗務割を作成させること。

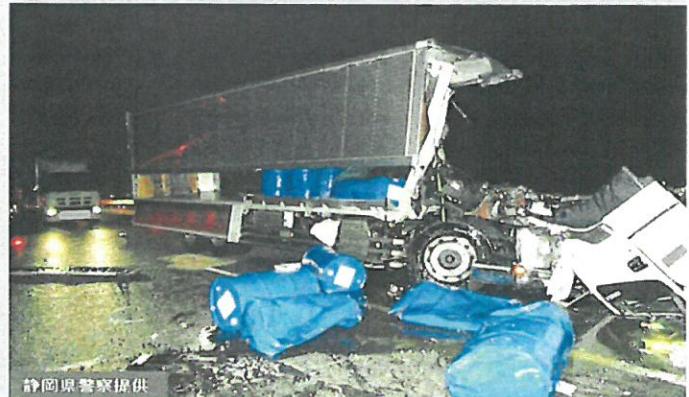
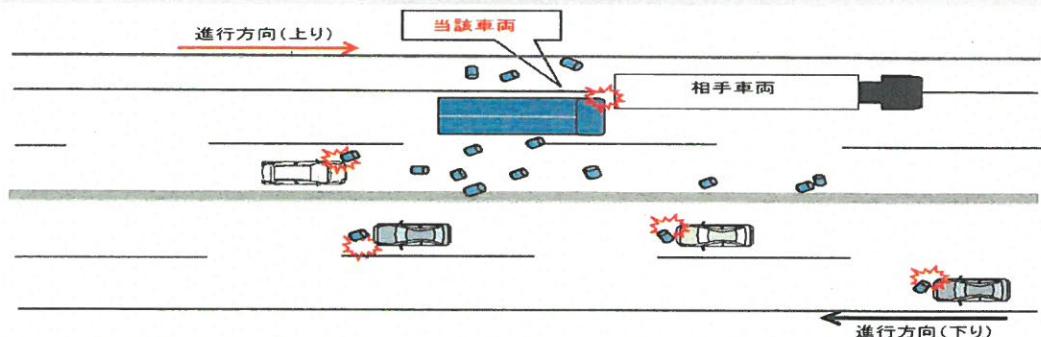
事故状況図

平成28年8月28日22時13分頃、静岡県焼津市の東名高速道路（上り）の大井川橋において、大型トラックが片側2車線の第1通行帯を走行中、前方の路側帯に停車していたトラクタ・セミトレーラに追突した。追突の衝撃で大型トラックに積まれていたドラム缶のうち40本が落下し、散乱したドラム缶が上り車線1台及び下り車線3台の乗用車に接触した。

この事故により、大型トラックの運転者が軽傷を負ったほか、上り車線走行中の車両1台及び下り車線走行中の車両1台の運転者がそれぞれ軽傷を負い、ドラム缶に入っていた潤滑油約1,000リットルが路上に流出した。

- 運転者が、約90km/hの速度で視線を遠くにして漫然と運転していたため、相手車両が走行車線に約0.8mはみ出して停止していたことに気付かず追突したものと考えられる。
- 運転者は、改善基準告示に定める拘束時間や連続運転時間の制限を超える勤務が多数認められ、事故当日も、5時間を超える連続運転を行っていたものであり、同運転者の疲労が蓄積し、注意力が低下していた可能性が考えられる。
- 事業者においては、運行管理者が運転者の拘束時間や連続運転時間の確認を十分に行うことなく、依頼に応じて出庫時に予定されていない運送も下請運送として引き受けている状況にあり、点呼や運行指示も適切に実施されていないなど、労務管理・運行管理が不適切であったことが、改善基準告示違反の状態を生じさせ、事故の背景にもなった可能性が考えられる。

- ★事業者は、運転者の疲労が蓄積した状態での運転等による事故を防止するため、次に掲げる取組を徹底する必要がある。
- 運転者の勤務状況を把握し、疲労が蓄積しないように適切な乗務管理を行うこと。
 - 運行管理者に対し、点呼を確實に実施し、安全運行のための必要な指示を行うよう指導すること。
 - 運行中に当初の運行計画を変更する場合は、運行管理者において、点呼簿に正確に記録を残すとともに、必要により中間点呼を行う時間や場所を伝達し、休憩期間や休憩場所について指示するなど、運転者が過労運転とならないよう十分考慮した適切な運行指示を行うこと。
