# テクニカル・メッセージ

## 大型観光バス用スプリングブレーキ取扱いの留意点について

日野大型観光バス K・P-RU（ブルーリボン）／P-RY（グランビュー）／U・KC-RU（セレガ）  
スプリングブレーキ（オプション設定）装着車（1983～2000年式）

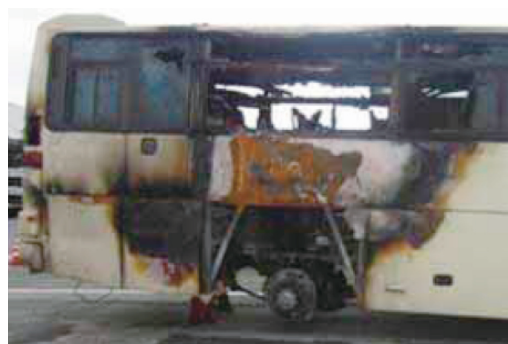
### ＜スプリングブレーキ解除忘れによる火災事例＞

スプリングブレーキの解除をしないまま走行

ブレーキの引きずり

過熱（火災の原因）

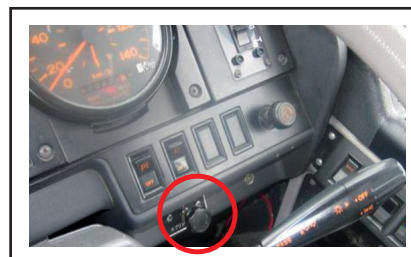
**走行前、必ずスプリングブレーキが『解除』されていることをご確認ください。**

| コントロールバルブ<br>（ノブ部） | ON<br>（作動）<br>押す | | 引く<br>OFF<br>（解除） |
| インジケータランプ | SPG・B 点灯 | 消灯 | |
| 警報ブザー | 吹鳴<br>（パーキングブレーキOFF時） | 非吹鳴 | |

**必ず、ノブを引いて、解除してから走行ください。**

インジケータランプ及び警報ブザーが上表のとおり作動しない場合は、配線系統の断線等が考えられるため、日野整備工場にて点検を受けてください。

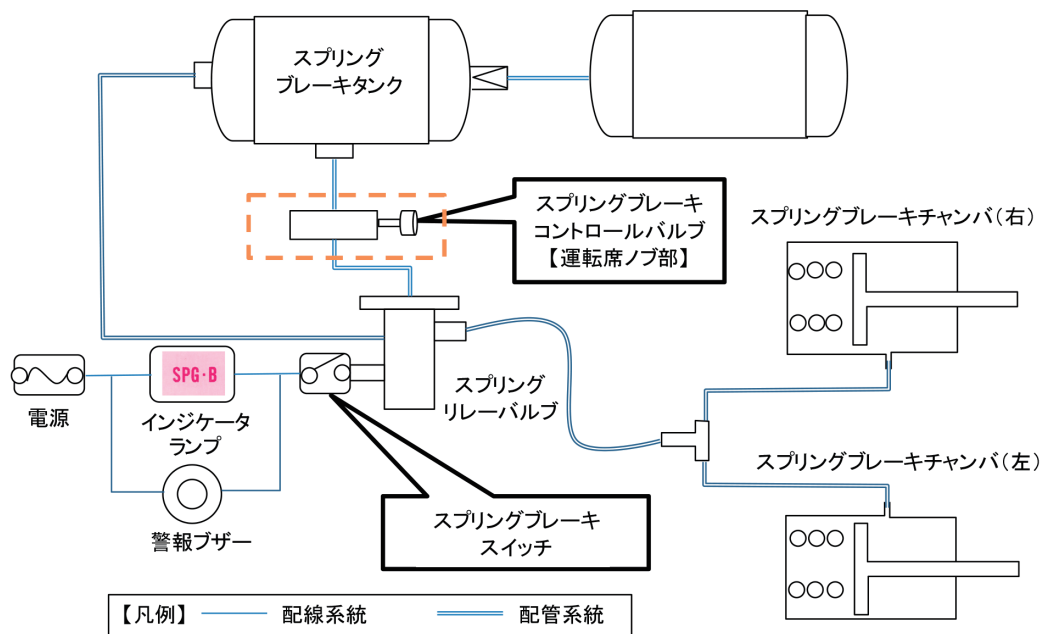
スプリングブレーキ システム系統図

- 1)コントロールバルブを作動側(スプリングブレーキを「ON」)に操作したとき、**SPG・B** のインジケータランプが点灯し、コントロールバルブからのエアの排出音が聞こえることを点検します。
- 2)ブレーキペダルを確実に踏み、パーキングブレーキを解除し、ブザーが吹鳴することを点検します。
- 3)再度パーキングブレーキを作動し、コントロールバルブを解除側(スプリングブレーキを「OFF」)に操作したとき、**SPG・B** のインジケータランプが消灯することを点検します。
