国自整第 315 号  
平成 29 年 1 月 31 日

### 大型自動車等の車輪の脱落事故防止について

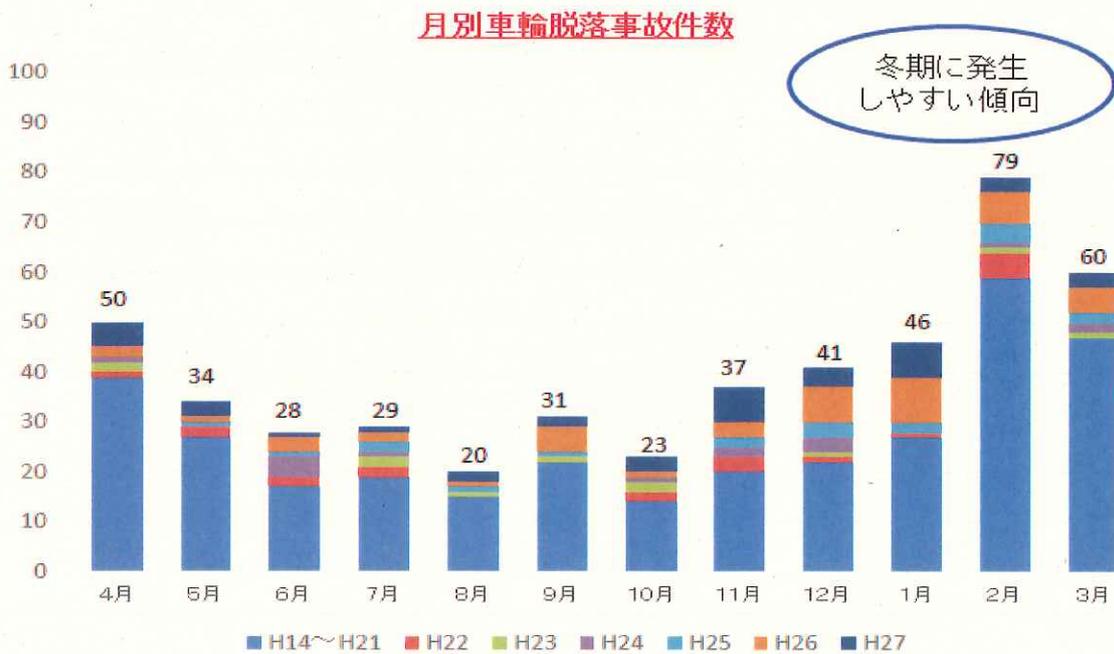
《参考》月別車輪脱落事故件数（大型自動車）

また、先般とりまとめた月別車輪脱落事故統計によれば、冬季に集中して発生し、特に 2 月の事故発生件数が最多となっている状況です。

当課では、2 月の発生が多いことについて、本格的な降雪前に実施した冬タイヤへの交換から 1 ヶ月から 2 ヶ月を経過し、ある程度の走行が行われ、ホイール・ボルト締め付け後の初期なじみが発生し、ホイール・ボルトの締め付け力が低下していたことにより発生が多くなっているのではないかと見ているところです。

一日一回、運行の前に、ホイール・ボルトの折損や緩み等がないか点検ハンマなどを使用して点検を確実に行うこと。

締めつけ後は初期なじみによってホイール・ナットの締め付け力が低下するため、50～100km 走行後を目安に増し締めを行うこと。特に、J I S方式のダブルタイヤの場合の締め付け方法については注意すること。
