# 事業用自動車事故調査報告書 概要

## ～乗合バス(大型)の衝突事故～

### (東京都小金井市 都道134号線)

乗合バスの衝突事故（東京都小金井市）

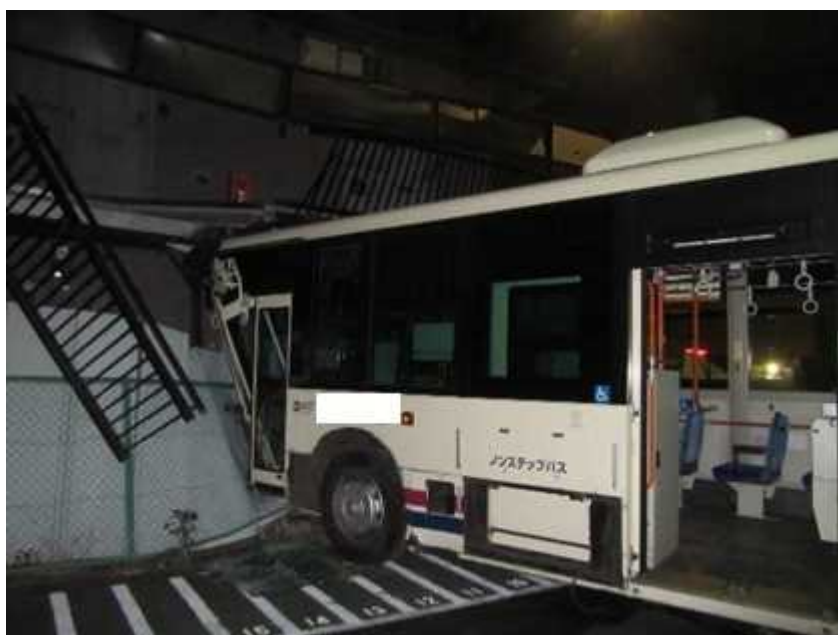
写真1 当該車両のアパートへの衝突状況（左側より）

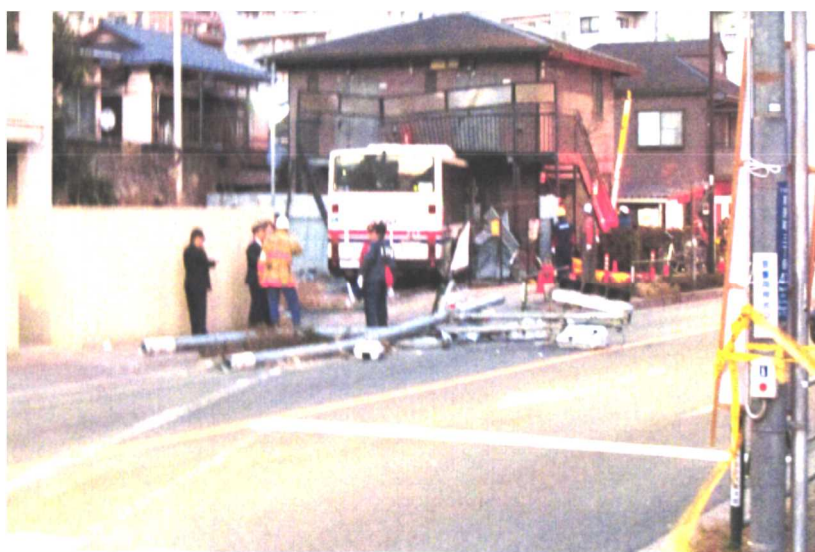
写真2 当該車両のアパートへの衝突状況（進行方向より）

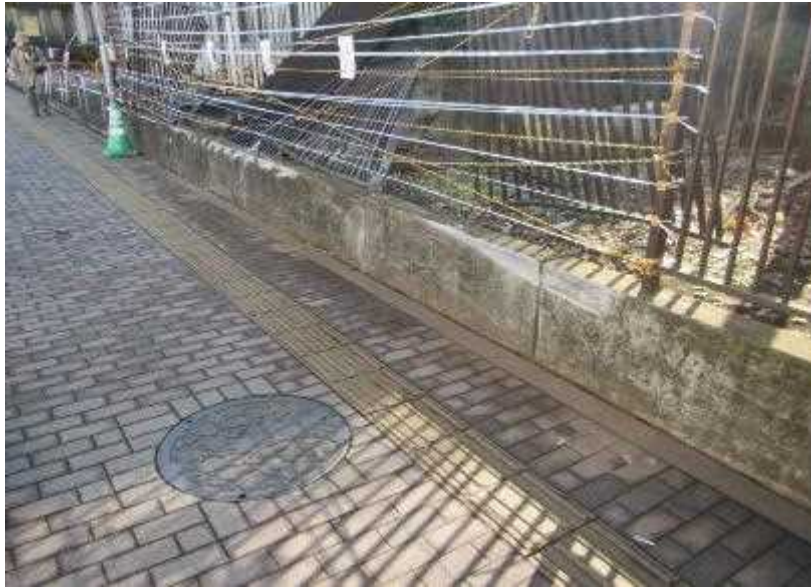
- ・当該車両の進行方向右側の街路樹が当該車両によりなぎ倒され、歩道外側のコンクリート製土留めに当該車両の衝突痕が残っている（写真 3 参照）。
- ・歩道の外側に設置されていたフェンス及びパイプ状の柵並びに車道と歩道の間に設置されていたガードパイプは、当該車両の衝突により変形している（写真 3～5 参照）。
- ・交差点に設置されていた鋼管信号柱 2 本（直径約 30 cm）が根元から折れ、折れた信号柱の一部が当該車両に引きずられた跡が路面に付いている（写真 6、7 参照）。
- ・進行方向左側の民家のブロック塀の角が損傷している（写真 9 参照）。
- ・当該車両が衝突したアパートの外壁及び境界に設置された金網が損壊している（写真 10 参照）。
- ・なお、当該車両が消防署前交差点先で停止してからアパートに衝突して停止するまでの走行距離は約 120 m である（図 4 参照）。

写真3 当該車両が衝突したコンクリート製土留

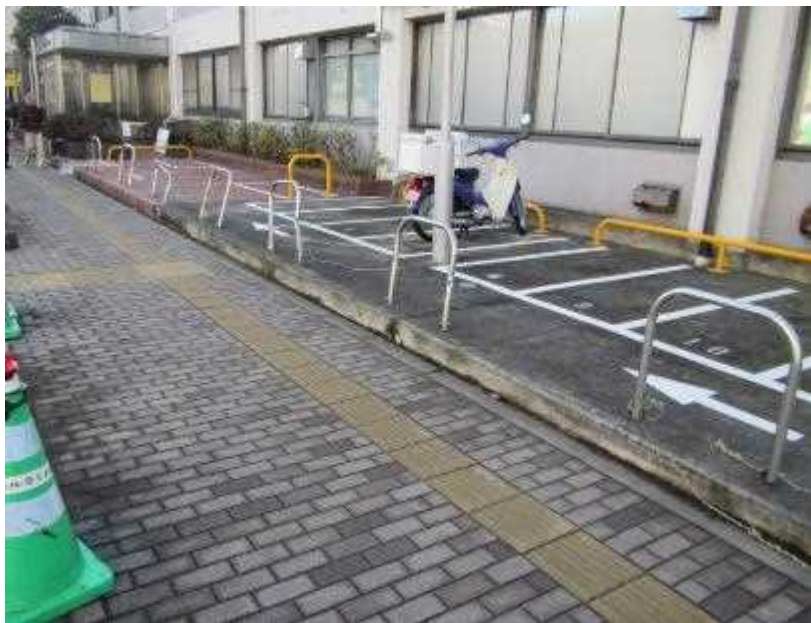
写真4 当該車両が進行した歩道及び接触したパイプ状の柵

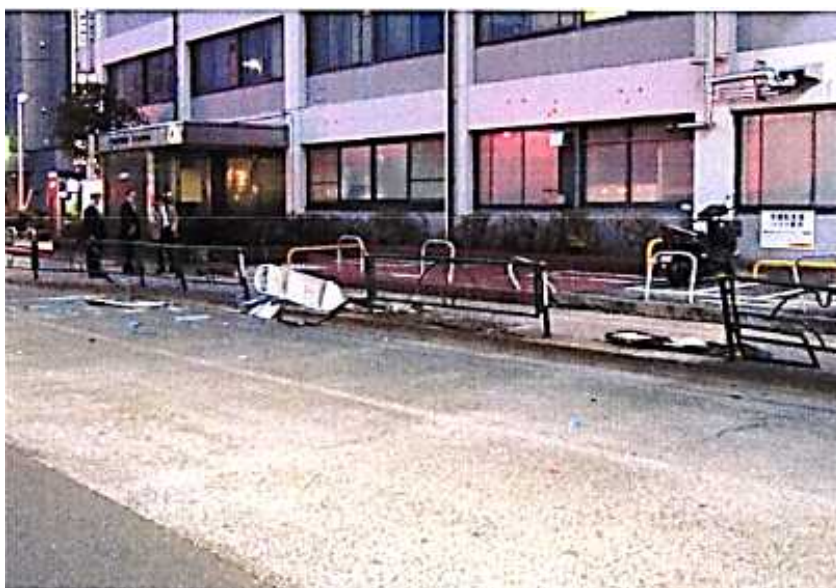
写真5 当該車両が進行した対向車線側歩道

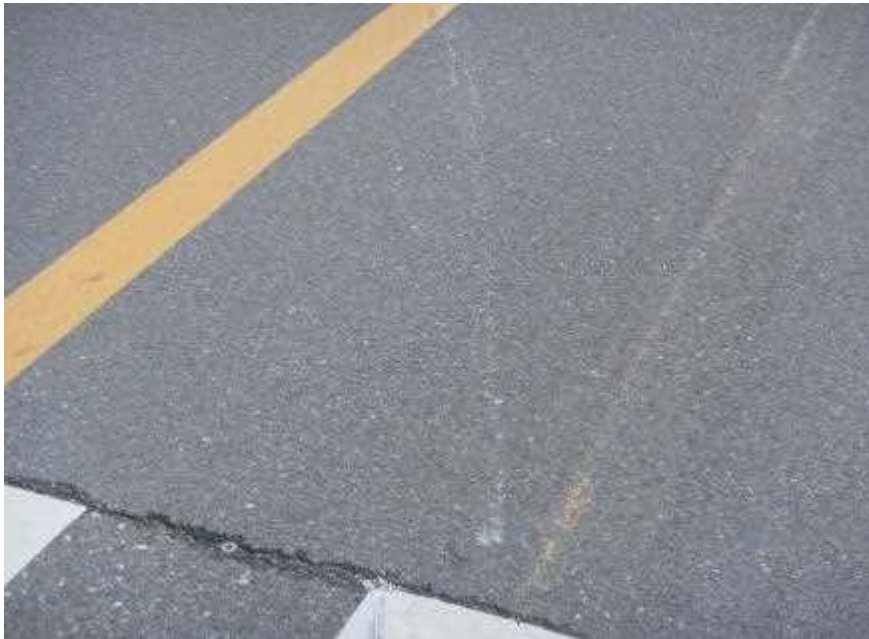
写真7 当該車両に引きずられた信号柱の跡

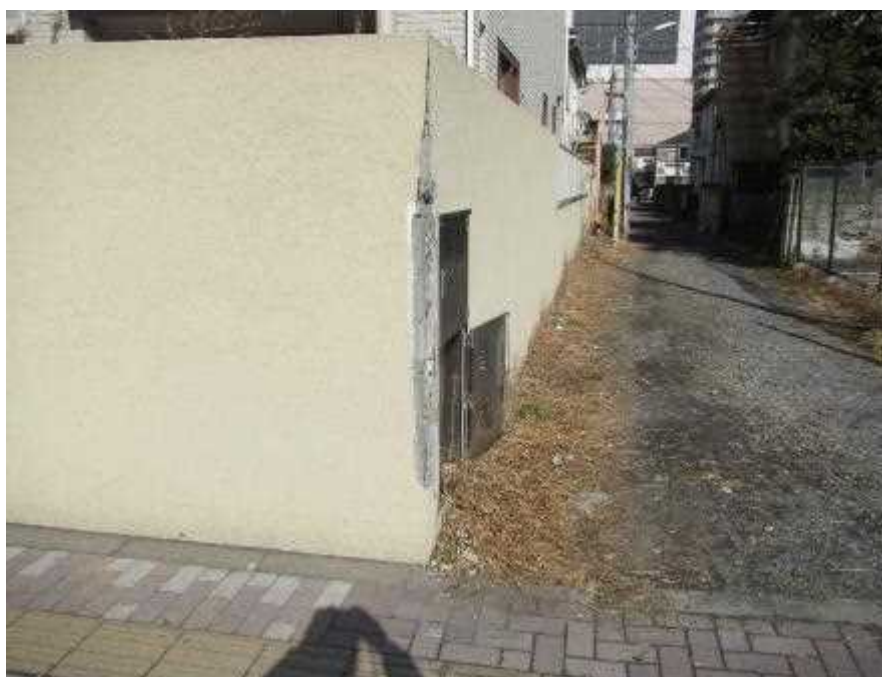
写真 9 当該車両が衝突したブロック塀

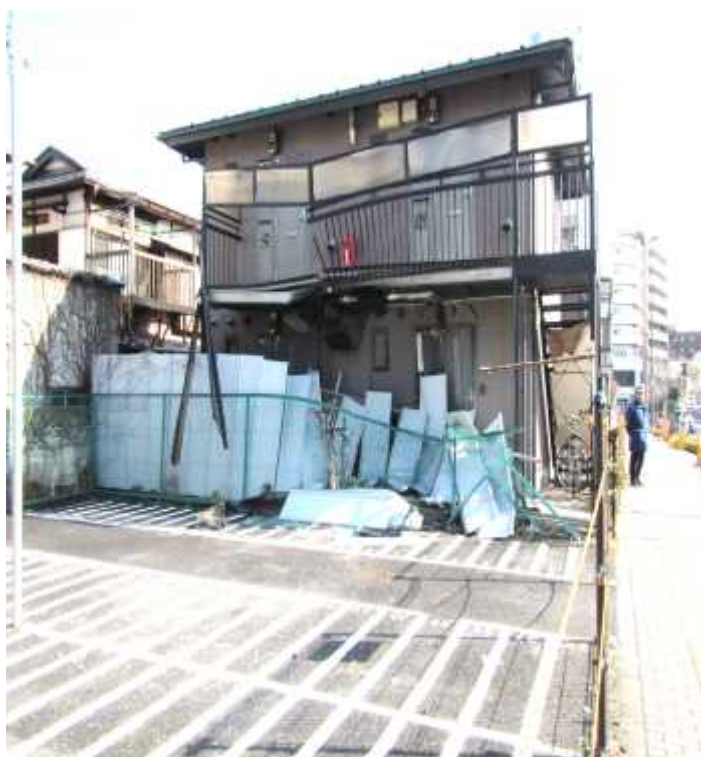
写真 10 当該車両が衝突したアパート

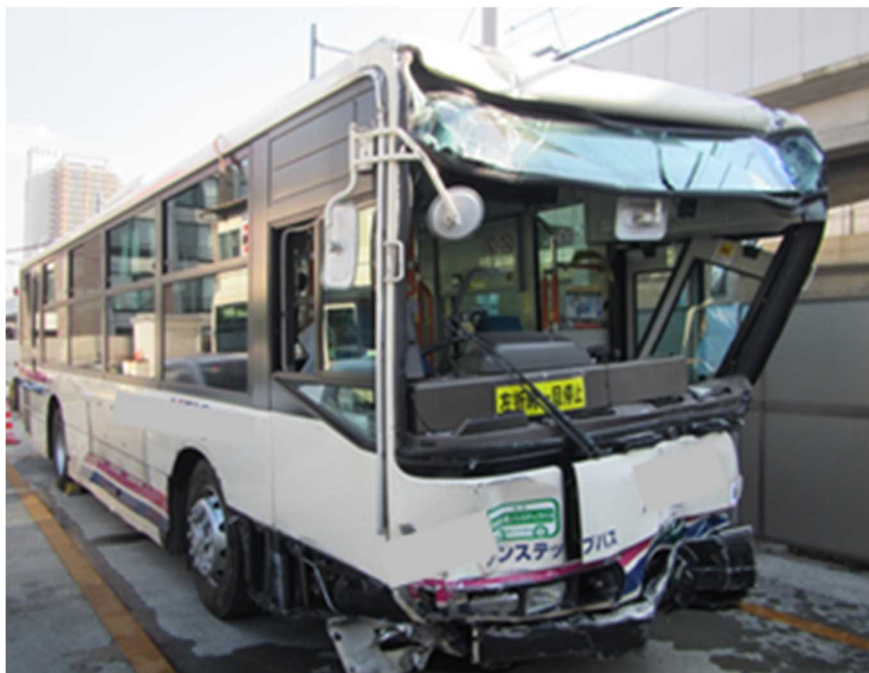
当該車両は、信号柱やアパート等に衝突したことにより、車体前部、車体左側前部及びフロントガラスが損傷した（写真11、12参照）。

写真 1 1 当該車両前面及び右側面

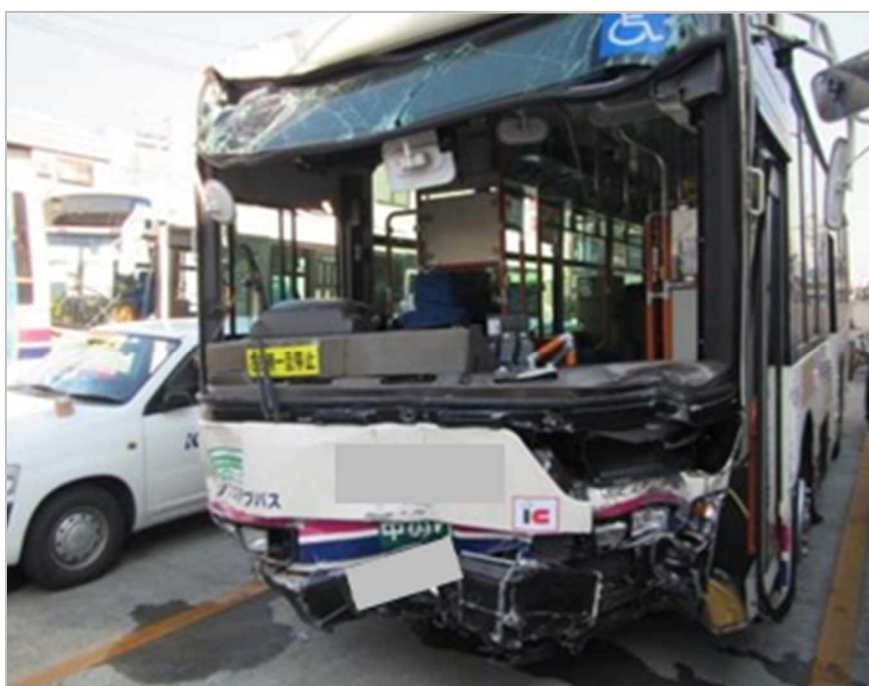
写真 1 2 当該車両前面及び左側面
