事業用自動車事故調査報告書に係る事故の再発防止策について

事業用自動車事故調査報告書 概要

~大型トラックの衝突事故~

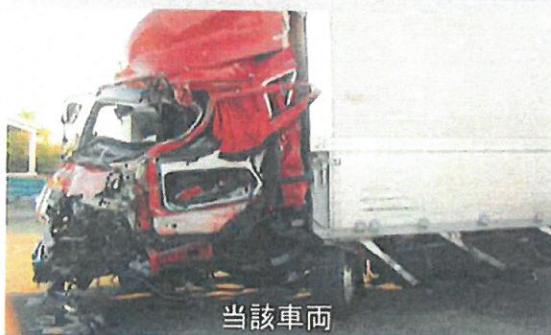
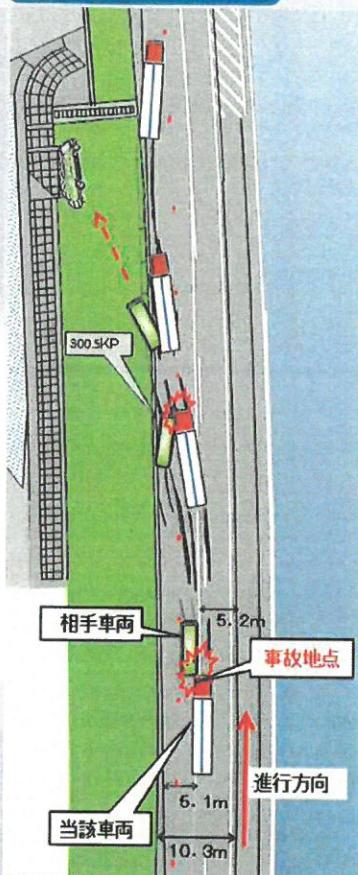
事故状況図

平成29年8月25日16時59分頃、徳島県鳴門市の徳島自動車道下り線において、大型トラックが生活雑貨等約6,800kgを積載して走行中、路側帯に車両故障のため駐車していたマイクロバスに衝突し、その衝撃でマイクロバスは道路左側のガードレールを乗り越え、約6m下の法面に転落した。

この事故により、マイクロバスの乗客1名と運転者が死亡し、乗客2名が重傷を負い、12名が軽傷を負った。

- 事故は、大型トラックの運転者が改善基準告示に適合しない勤務を行っており、さらに、真夏で気温や湿度が高い中で、荷物の積込み等の作業を3ヵ所で6時間を超えて行っていたことから、同運転者に疲労が蓄積し、居眠り運転となって発生したものと考えられる。
- 当該事業者は極めて多くの運転者に拘束時間超過等の改善基準告示違反が確認されており運行管理体制が適切に構築されていなかった。
- 運転者は、運行管理者から指示された休憩地点で休憩するよう指導されていたが、これに従つていなかったことから、運行指示や、疲労状態での長時間の連続運転の危険性を軽視していたと考えられ、運行管理者の指導が徹底されていなかった。

- ★事業者は、過労運転等による事故発生を防止するため、次のような取組を積極的に進めることが重要である。
 - 運転者が運転中に疲労等を感じた場合は、車両を止め、運行管理者に報告して指示を受けるよう指導すること。
 - 気温や湿度が高い中での荷積み等の作業は、休憩時間等を確実に取るよう指示するなどの対応をとること。
 - 点呼時等において、運行管理者が、個々の運転者の勤務状況等も考慮しながら疲労状況を注意深く確認し、乗務の開始又は継続の可否を判断するとともに、運転者が眠気や体調不良等の申告をしやすい環境づくりに努めること。
- ★事業者は、車両故障等により高速道路上で車両を止めた場合の安全対策として、緊急時の対応が適切に取れるよう訓練するなどの取組を積極的に進めること。

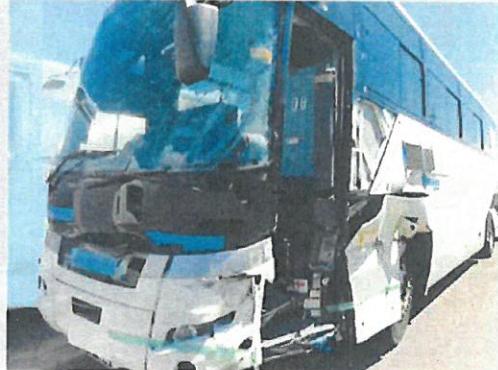
事故状況図

平成29年2月26日13時53分頃、長野県佐久市の上信越自動車道上り線の八風山トンネルにおいて、乗客19名を乗せた貸切バスが片側2車線の第1通行帯を走行中、同トンネルに設けられた非常駐車帯出口部の側壁に衝突した。この事故により、乗客1名及び交替運転者の計2名が重傷を負い、乗客10名が軽傷を負った。

- 運転者が、高速道路を走行中に眠気を感じたまま運転し、トンネル内を走行中に居眠り状態となつことから発生したものと考えられる。
- 運転者は、トンネルに至る間に強い眠気を感じており、トンネルの直前に運転者交替を行うことが可能なチェーンベースの存在に気付いていたが、交替予定場所までは遠くなく頑張れば運転を継続できると判断し眠気を訴えたり交替を申し出たりすることなく運転を継続したことが居眠り運転につながった。同運転者は、大型バスの運転者として経験が浅く運転を継続することが可能であると安易に考えていた可能性が考えられる。
- 事業者は運転者に、運転中に眠気が生じた際の対応について特段の指導はしておらず、新人運転者に対して居眠り運転の重大さとその防止措置を徹底するという点では十分でなかつた可能性が考えられる。

- ★事業者は、居眠り運転等を防止し、輸送の安全を確保するため、次に掲げた取組を徹底することが重要である。
- 運転者に対し、乗務中に眠気が生じた場合は、安易に大丈夫と考えたり、頑張ろうと気負ったりすることなく、運行管理者に報告して指示を受けるなどの措置について継続的に指導すること。
- 運転者が交替運転者や運行管理者に対して申告しやすいような職場環境を整備すること。特に先輩や職場に気兼ねして申告しにくかったりすることがあることに配慮し、交替運転者等に対して十分指導すること。
- 乗務前の点呼等で運転者が睡眠不足ではないか等について確認するよう運行管理者に指導すること。
- 休息期間における運転者の睡眠状態を測定・記録する機器の導入等を積極的に推進すること。

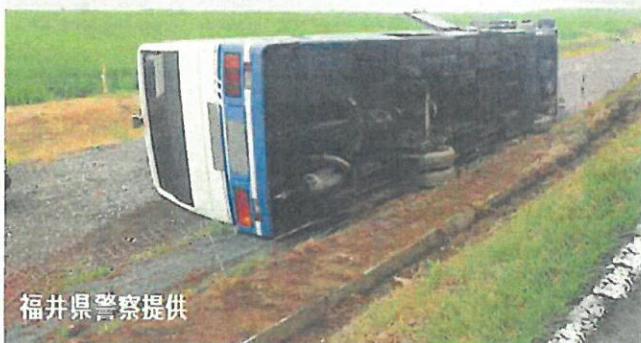
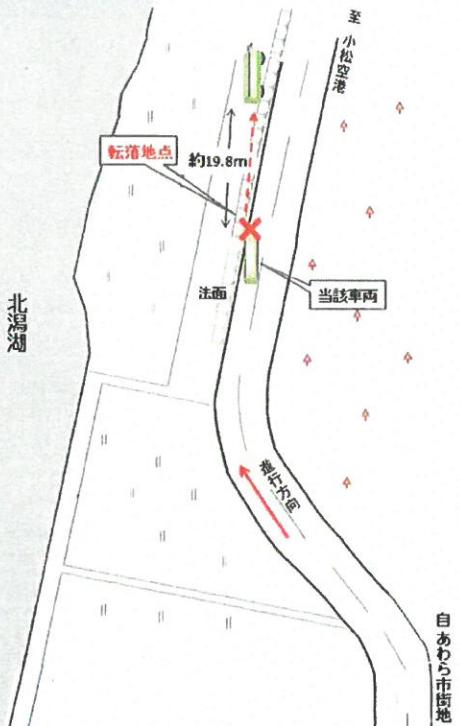
事故状況図

平成29年7月13日9時04分頃、福井県あわら市の県道29号線において、貸切バスが乗客20名を乗せて走行中、道路左路外に逸脱して約1.3m下の農道に転落し、左側面を下にして横転した。

この事故により、当該車両の乗客2名が重傷を負い、1名が軽傷を負った。

- 運転者が事故地点手前の曲線部分において速度超過をして走行し、エアコン温度調節の操作スイッチを確認しようと前方から目をそらし、**前方不注視の状態で走行**したため、カーブの出口付近で操舵を誤り、事故が発生したものと考えられる。
- 当該事業者は、従業員3名であり、うち運転者2名が運行管理者を兼務していることなどから、終業点呼の一部が対面で行われていなかったことや、安全に対する運転者の指導監督が必ずしも適切に行われていなかったことなど、**運行管理が適切に行われていなかった**ことが、同運転者が**安全を軽視した運転**をした背景にあった可能性が考えられる。

- ★事業者は、運行頻度の少ない運転者に対して事故を防止するため、次に掲げる運行管理の取組を徹底する必要がある。
 - 運転者が、何度も経験のある経路を運行する場合、漫然運転をしがちであることから**慣れた道でも安全な運転を行うよう指導・教育を行うこと。**
 - カーブ区間を通過する際は、**安全な速度まで減速してから通過させること。**
 - 全ての座席において乗員にシートベルトを確実に着用させるよう指導すること。

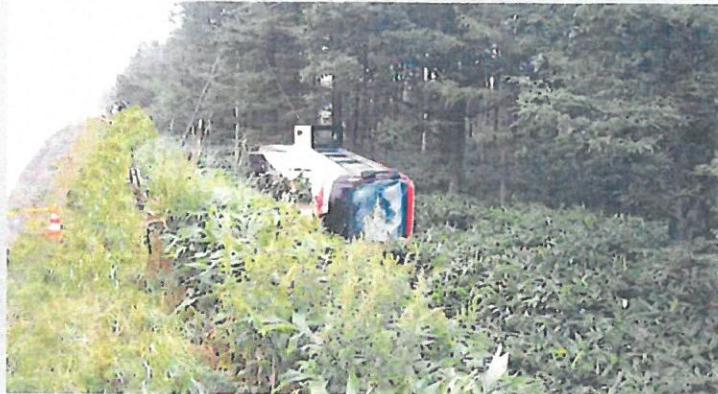
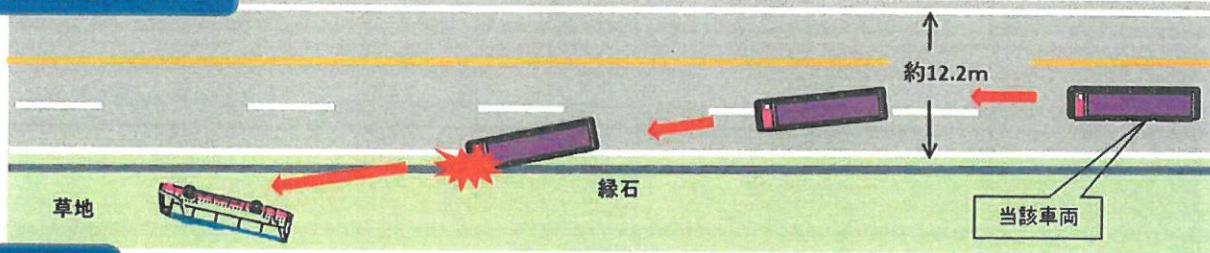
事故状況図

平成29年8月18日15時45分頃、北海道上川郡清水町の国道274号上り線において、乗客47名を乗せた貸切バスが片側2車線の直線道路の第2車線を走行中、道路左路外に逸脱して約3m下の草地に転落し、左側面を下にして横転した。この事故により、貸切バスの乗客10名及び乗務員（ガイド）1名の計11名が重傷を負い、乗客32名が軽傷を負った。

- 事故は、運転者が居眠りをするなど意識が低下した状態となったことから発生したものと考えられる。
- 運転者は、事故前1ヶ月は疲れが溜まってだるい感じが続いており、事故当日も疲労状態があつたまま運転をしたことで居眠りをするなど意識が低下した状態での運転につながった可能性が考えられる。
- 周囲の者が同運転者の疲労状態に気付くことができず、居眠り運転等の防止のための配慮を行うことができなかつたことも事故の要因となつた可能性が考えられる。
- 運行管理者等が、ベテランで指導的立場にある同運転者を信用して任せきりにし、指導・監督や心身の状況に対するケアが十分に行われていなかつたことが事故の背景にある可能性が考えられる。

- 事業者は、居眠り運転等を防止し、輸送の安全を確保するため、次に掲げた取組を徹底することが重要である。
- 運転者に対し、乗務中に眠気が生じた場合は、運行管理者に報告して指示を受けるなどの措置について継続的に指導すること。
- 乗務前の点呼等で運転者が睡眠不足ではないか等について確認するよう運行管理者に指導すること。
- 適性診断の指摘項目に安全運行に関する指摘があつた運転者に対して、具体的な指導内容や資料を基に指導教育を行い、改善に努める運転を心がけるよう指導すること。
