# 事業用自動車事故調査報告書 概要 ～大型トラクタ・バンセミトレーラの衝突事故～ (大阪市平野区)

## 事故概要

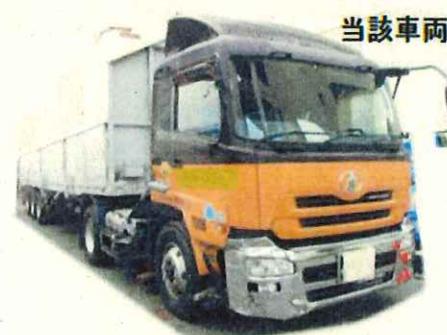
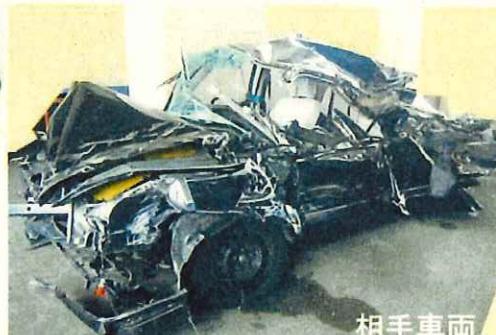
平成29年11月22日0時41分頃、大阪市平野区の阪神高速14号松原線の下り線において、大型トラクタ・バンセミトレーラがアルミ鋼材約16,000kgを積載して走行中、第1通行帯から第2通行帯へ車線変更した際、第2通行帯を走行していたタクシーに衝突し、さらにタクシーを中央分離帯との間に挟みながら走行を続け、タクシーは中央分離帯の街灯に衝突して停止した。

この事故により、タクシーの乗客1名が死亡し、乗客1名と運転者が重傷を負った。
