# 大型乗合バスの衝突事故（東京都新宿区、横浜市都筑区）

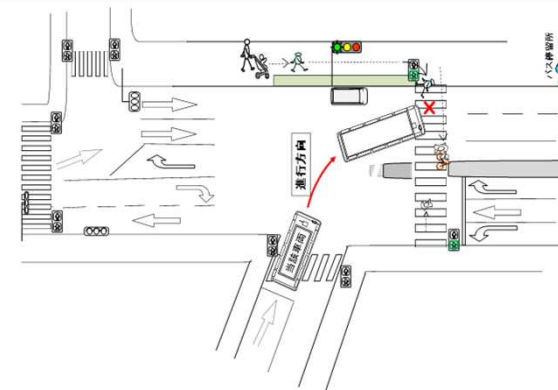
事故地点見取図Ⅰ

【事故概要Ⅰ】 日時：令和2年4月19日午後2時58分頃  
概要：東京都新宿区の十字路交差点において、乗合バスが乗客5名を乗せて運行中、青信号に従い右折する際、**横断歩道を車両左側から横断していた幼児に衝突**。この事故により、幼児が死亡。

【事故原因Ⅰ】 ○**動静不注視**：横断歩道へ向かって進行している被害者を認知していたが、被害者が横断歩道上へ進入するおそれを予測せず、車両右側から進行してくる歩行者等に注意が偏り、横断歩道上に車両左側から進入しようとしている被害者を認知できず。

【再発防止策】○横断歩道の周辺における**歩行者等の確認の徹底** →**運転者**

(共通) ○右左折時における**横断歩道手前での一時停止の徹底** →**運転者**

○ドライブレコーダーの映像の確認や添乗調査、街頭指導により、右左折時における横断歩道手前での一時停止が不十分な運転者に個別指導するなど**きめ細かな指導・教育の徹底** →**運行管理者**

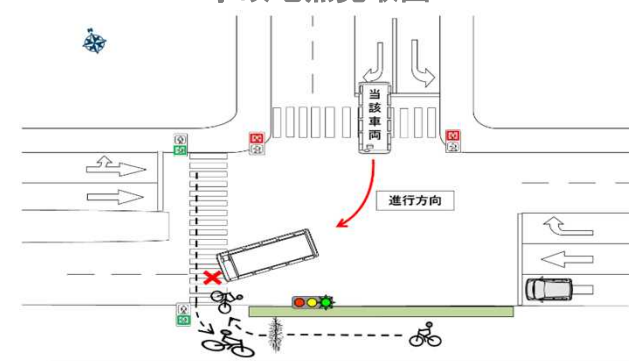
事故地点見取図Ⅱ

【事故概要Ⅱ】 日時：令和2年7月24日午後4時25分頃  
概要：神奈川県横浜市都筑区の丁字路交差点において、乗合バスが乗客6名を乗せて運行中、青信号に従い右折する際、**横断歩道を車両左側から自転車で横断していた児童に衝突**。この事故により、児童が死亡。

【事故原因Ⅱ】 ○**安全不確認**：横断歩道へ向かって進行している被害者を認知しておらず、車両右側から進行してくる歩行者等に注意が偏り、横断歩道上に車両左側から進入しようとしている被害者を認知できず。
