事業用自動車事故調査報告書

大型トラックの追突事故（静岡県浜松市）

調査番号 : 1554210

タンク車の追突事故（愛知県犬山市）

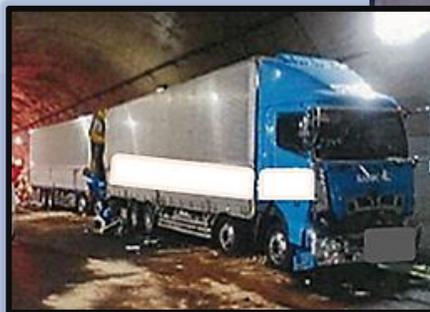
追突した大型トラック(左)と
相手車両1

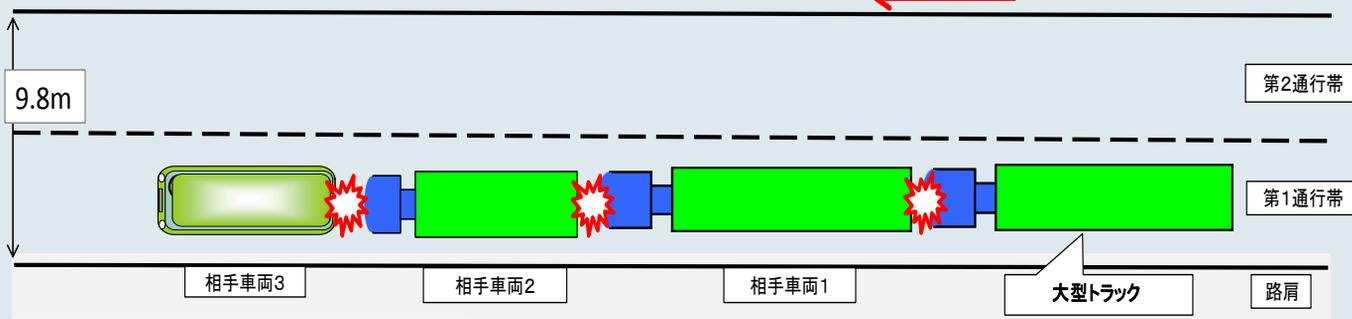
事故状況図

新東名高速道路引佐連絡路 富幕山トンネル

進行方向

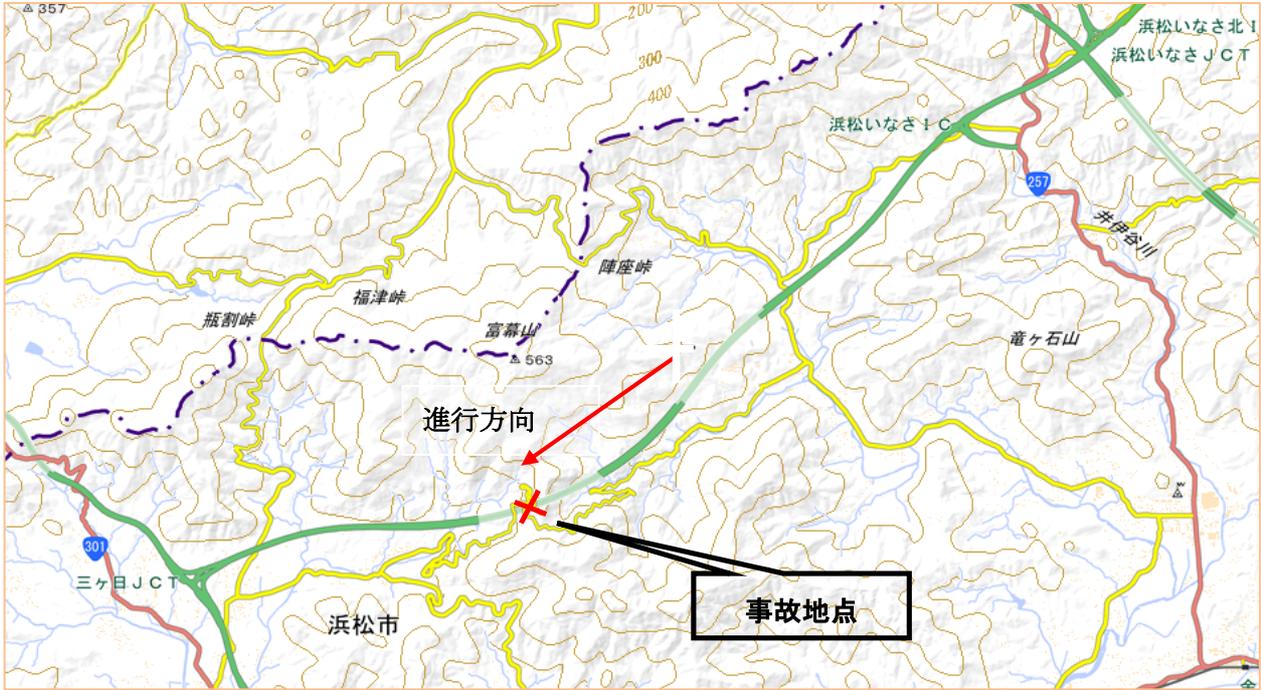
参考図 1 事故地点道路図

- ・ 富幕山トンネルの全長は1.55kmであり、制限速度は80km/hである。
- ・ 事故地点は、トンネル入口から約870mであり、片側2車線の直線で約2%の下り勾配の区間である。
- ・ 通常は渋滞が発生する場所ではないが、事故当時、事故地点より先の東名高速道路下り宇利トンネル付近で集中工事が行われており、事故地点を終点とする渋滞が約8km発生していた。
- ・ 当該事故地点には、当該車両によるブレーキ痕は確認できなかった。
- ・ 当該車両及び相手車両1から、漏洩した燃料の量は、合計で約300リットルであった。

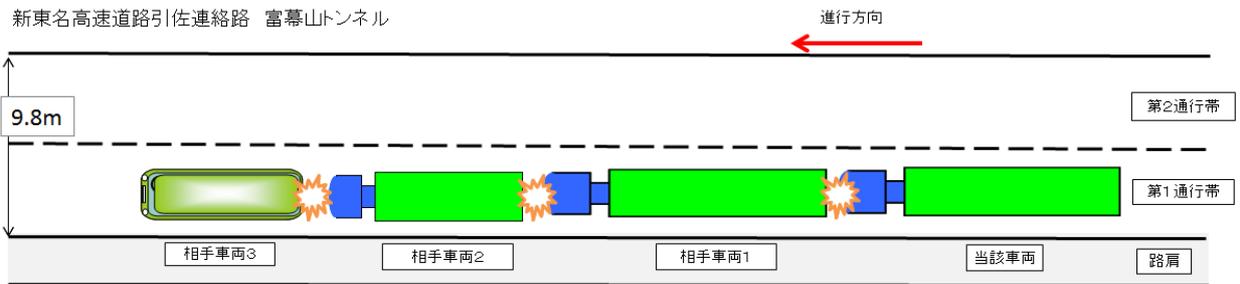
参考図 2 事故地点見取図

平成26年10月22日17時50分頃、静岡県浜松市の新東名高速道路引佐連絡路上り富幕山トンネル内において、大型トラックが片側2車線の第1通行帯を走行中、前方の同通行帯に渋滞で停止していた別の大型トラックに追突したことを発端として、合計4台の車両が関係する多重追突事故が発生した。

事故は、追突された大型トラックが押し出され、前方で停止していた同タンク車に追突し、さらに同タンク車が、前方で停止していた貸切バスに追突したことで発生した。

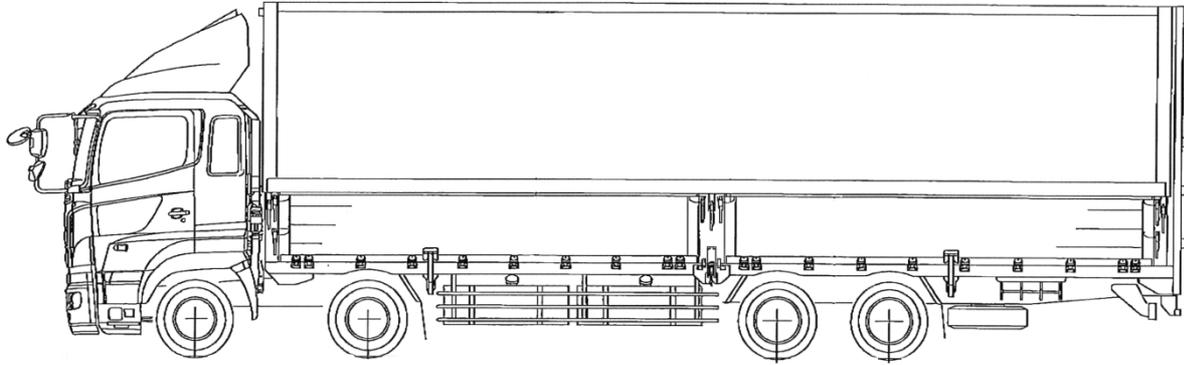
参考図 3 当該車両外観図

- ・当該車両は、自動車検査証によると初度登録年は平成26年であり、事故当時の総走行距離は68,567kmであった。
- ・当該車両には、ドライブレコーダーの装着はなかった。
- ・当該車両には、ナビゲーション装置は搭載していなかった。
- ・事故により、当該車両は、運転席が大破し、エンジン及び変速機が脱落した。
- ・相手車両1及び相手車両2は、運転席及び車両後部が破損した。相手車両3は車両後部が一部変形した。
- ・事故により、当該車両及び相手車両1の燃料タンクが破損し、燃料が路上に漏洩した。

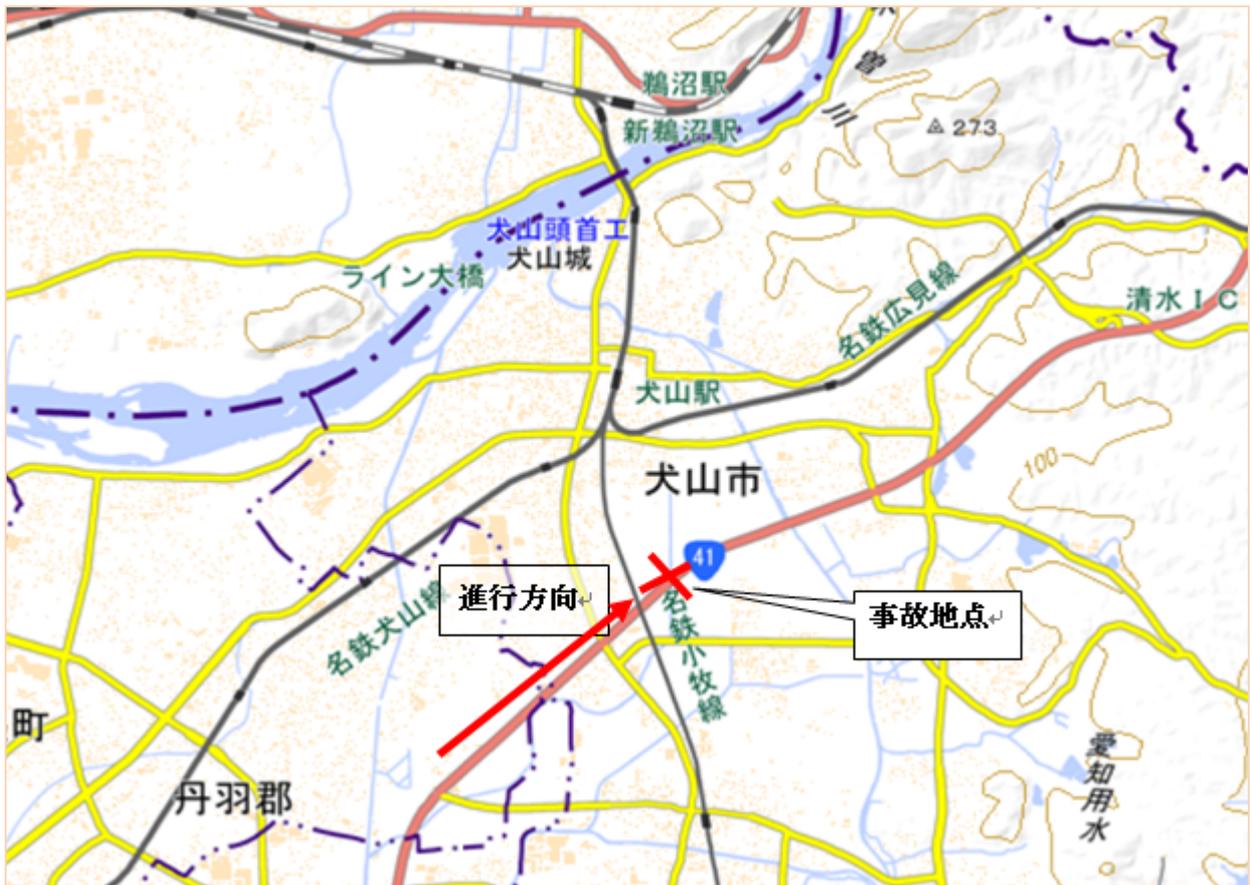
参考図 1 事故地点道路図

- ・道路管理者等の口述によると、事故地点は片側2車線（側道からの合流車線を除く）の直線で平坦な区間であり、制限速度は60km/hである。なお、事故地点の前方約150mに信号機が設置されている。
- ・当該車両から路上に漏洩したレギュラーガソリン等は用水路に流れ込んだ。
- ・当該事故地点には、当該車両によるブレーキ痕・スリップ痕は確認できなかった。

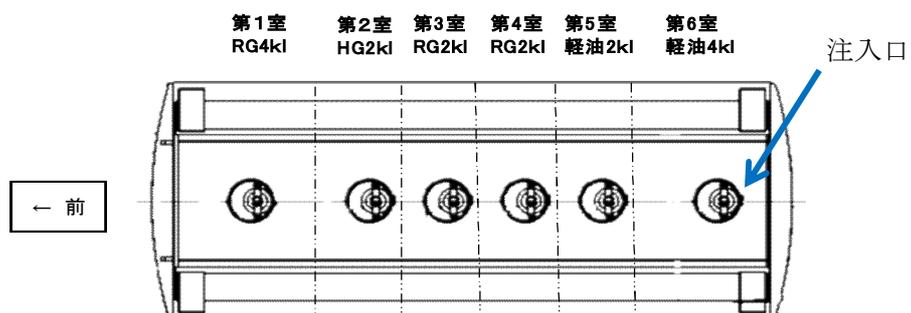
参考図 2-2 タンク上面図

〔車両〕	タンク車
〔定員〕	1名
〔当時の乗員数〕	1名
〔最大積載量〕	13,600 kg
〔当時の積載量〕	13,600 kg
〔積載物品〕	レギュラーガソリン8,000リットル、軽油6,000リットル ハイオクガソリン2,000リットル、合計16,000リットル (参考図2-2参照)
〔乗員の負傷程度及び人数〕	なし

- ・当該車両の最大積載量は、13,600kg（積載容量16,000リットル）であった。
- ・当該車両は、前部左側が相手車両2の荷台右後部と衝突した。その後、同荷台後部がタンク1室及びタンク2室の左下部を突き破った状態で停止した（参考：写真1、写真2及び写真5）。

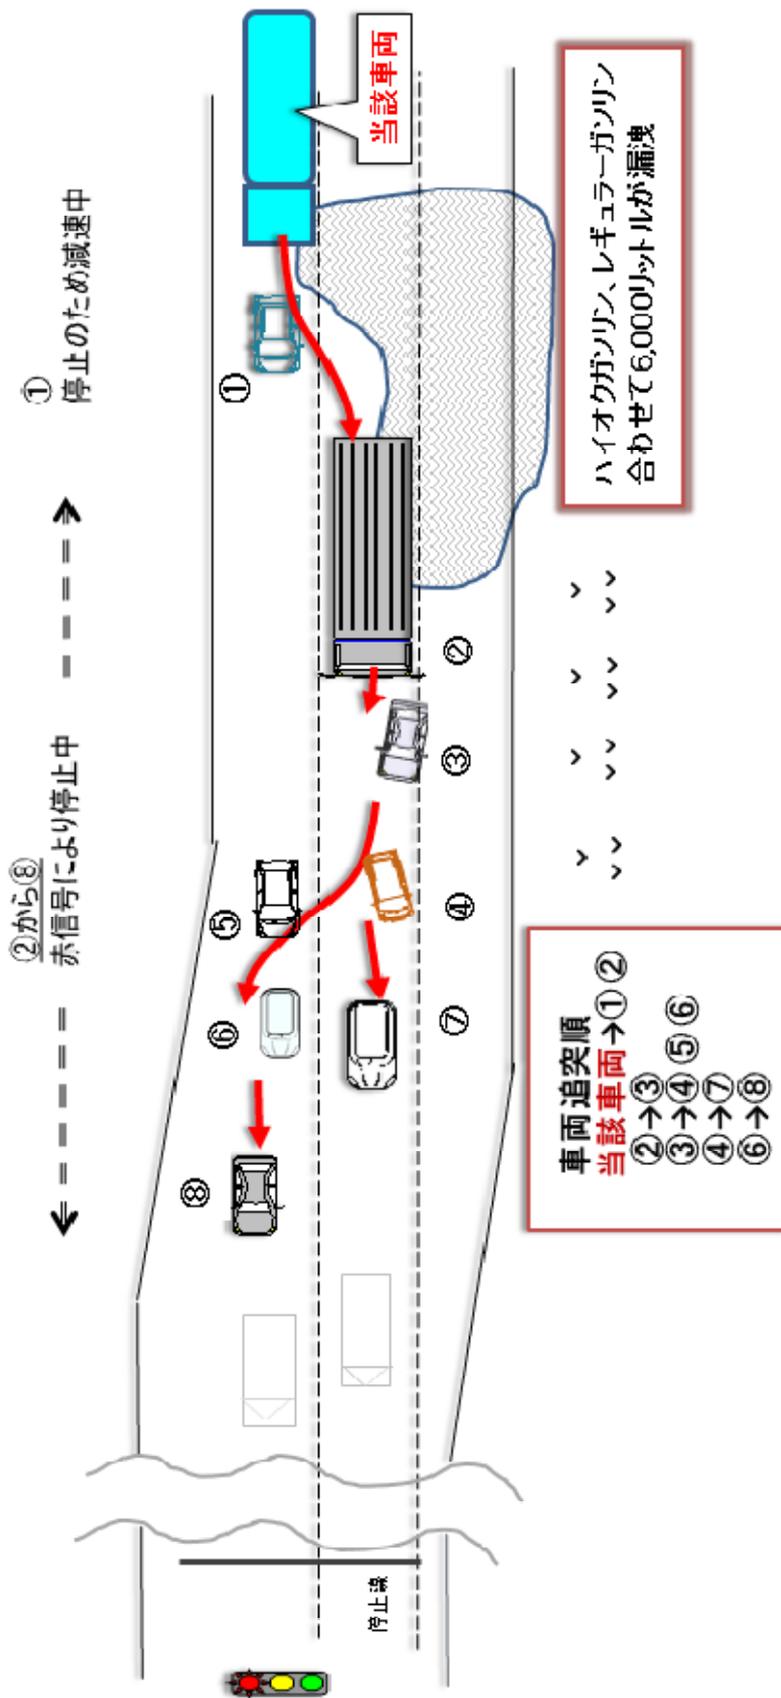
参考図3 事故地点見取図

事故は、当該車両が片側2車線の第2通行帯を走行中、前方の赤信号で停止しようとしていた相手車両1に気付く、衝突を回避しようとしてハンドルを左に切ったところ、相手車両1の左後部に追突し、さらに、左前方に停止していた大型トラック（以下「相手車両2」という。）の右後部に追突したことで発生した。これにより、当該車両のタンクが損傷し、積載していたハイオクガソリン2,000リットル及びレギュラーガソリン4,000リットルが路上に漏洩した。
