国土交通省自動車局安全政策課長

事業用自動車事故調査報告書に係る事故の再発防止策に対する取り組み  
について

# 事業用自動車事故調査報告書 概要 ～乗合バスの衝突事故(東京都大田区)～

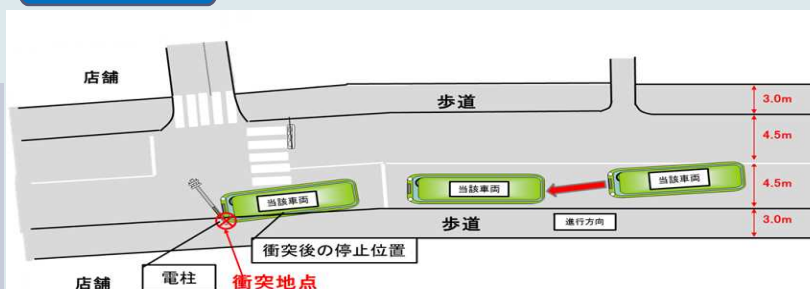
- 事故は、乗合バスの運転者が**眠気を催していた状態**で運転を継続したため、**居眠り運転**の状態となり、道路左側歩道上の電柱に衝突して発生したものと考えられる。
- 運転者は中等度のSAS※1と診断を受けており、運転中に強い眠気に襲われた原因の一つにはSASの症状が現れた可能性が考えられる。同運転者は、事故の半年前に病院で検査を受けようとしたが、検査に時間がかかるため、医師による診察や検査を受けずに放置していた。また、その状況について、事業者には報告しておらず、事業者も状況の把握ができず、診察を受けさせる等の対応ができていなかったことも、SASの症状が現れたことにつながった可能性が考えられる。(※1 睡眠時無呼吸症候群)

- 事業者は、運転者が仮に**SAS**と診断された場合でも、適切に治療を行うことにより**安全な運転を続けることが可能**であることを理解した上で、**SASの早期発見、早期治療**につながる取り組みを積極的に進めることが事故防止には重要である。
- 事業者は、運転者に対し、運転中、**眠気により安全運行をすることができない恐れ**がある場合は、**直ちに、車両を安全な場所に停止**させ、体調異常により車両を緊急停止させたことを説明し、運行管理者に対し、速やかに状況を報告するよう指導することが必要である。
- 事業者は、運転者に輸送の安全を委ねていることを認識し、点呼において**疾病、疲労等について報告**させ、安全に運行できる状態かを的確に判断することが重要である。

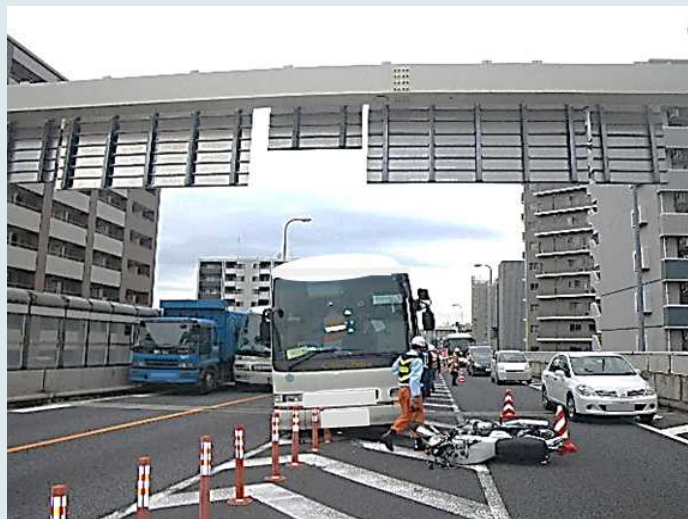
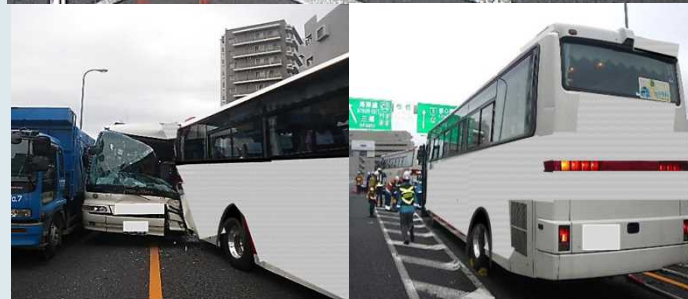
事故は、第2通行帯を走行していたオートバイが第1通行帯を走行する1号車の直前に急に車線を変更してきたため、1号車が急ブレーキをかけたものの間に合わず、オートバイに衝突したことで発生した。

その後、2号車は前方を走行していた1号車に追突し、3号車は、2号車に追突した。さらに2号車は3号車の追突により押し出され、1号車に再び追突した。

- 第2通行帯を走行していたオートバイが、**進路変更禁止の規制がなされた場所であるにもかかわらず、第1通行帯側に急に車線変更**してきたことにより、第1通行帯を走行していた1号車の運転者が急ブレーキをかけたものの間に合わず、衝突したものと考えられる。
- 事業者においては、運転者に対し、**梯団走行における車間距離の確保**について指導していたものの、守られていなかったため、事故につながったものと考えられる。
- 1号車、2号車、3号車の乗客のほとんどが**シートベルトを装着していなかった**ことが、被害を拡大させたものと考えられる。

- ★ 事業者は、**梯団走行**において起こり易い**車間距離不足**と前方車両が急ブレーキをかけることはないという**間違った思い込み**により追突が発生し易いことを十分理解させる必要がある。
- ★ 負傷者の多くがシートベルト未装着であったことから、シートベルト装着の啓発については、事業者は、**シートベルト装着による被害軽減**の事故防止効果を**車内の張り紙などの視覚的手段**を用いて装着を求め、運転者に対する教育実施と運転者からの**アナウンスによる聴覚的手段**を用いるなどして、乗客にシートベルト装着を求めていく必要がある。

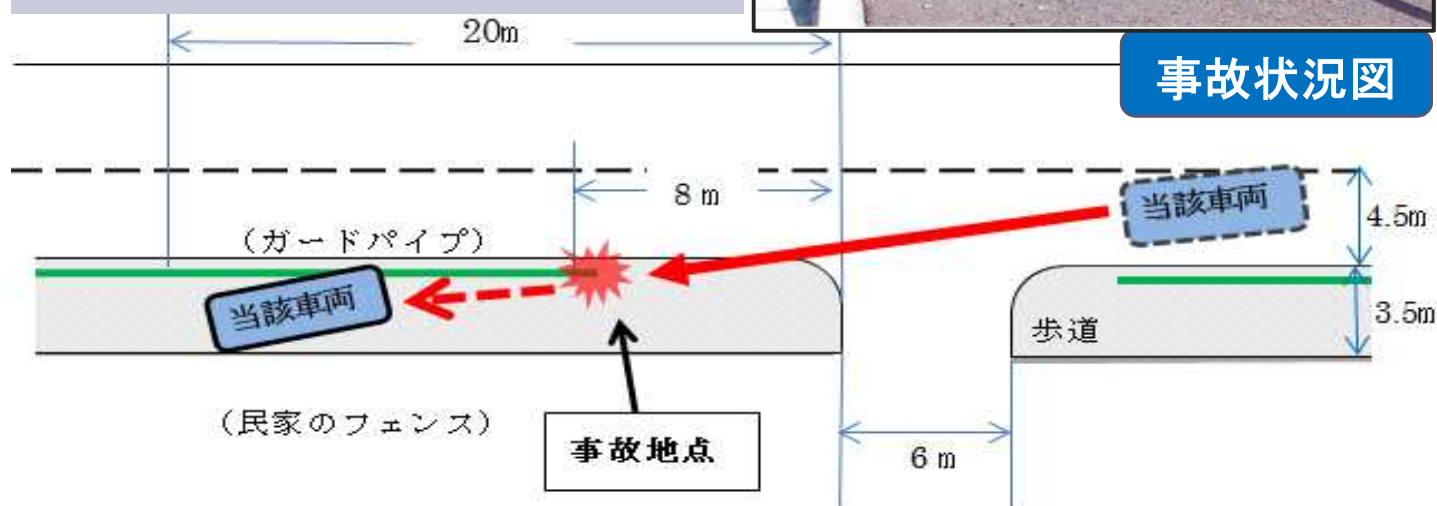
事故状況図

- 平成27年1月14日9時33分頃、千葉県白井市の市道において、乗合バスが乗客10名を乗せて走行中、道路左側の歩道に乗り上げ、ガードパイプの支柱をなぎ倒し、その先の民家のフェンス手前の縁石に衝突し停止した。
- この事故により、乗合バスの乗客3名が重傷を負い、5名が軽傷を負った。

- 乗合バスの運転者が走行中に眠気を感じていたにもかかわらず、乗合バスを停止することなく運転を継続していたことにより**居眠り運転の状態**となり、同バスを安全に直進させるための運転操作及びブレーキ操作が行われないうちに、同バスは道路左側の歩道に乗り上げ、ガードパイプの支柱をなぎ倒し、民家のフェンス手前の縁石に衝突したことで起きたものと考えられる。
- 事業者は、**運行途中で体調不良が生じた場合は**連絡するよう指導していたものの、具体的な指導・教育は行っていなかった。

- ★ 事業者は、運転者から健康状態について異常でない旨の申し出があったとしても、注意深く観察することにより健康状態が疑わしいと感じた場合は、**積極的に質問し確認**する。
- ★ 定期健康診断結果に医師の所見がある場合には、診断結果に沿った対応を速やかに行うことが必要であり、特に、安全な運転ができないおそれのあると判断した時は、**乗務させない**ことが事故防止には重要である。
- ★ **高齢の運転者の場合**は、定期健康診断結果に応じた**追加の質問**を点呼において行うこと。

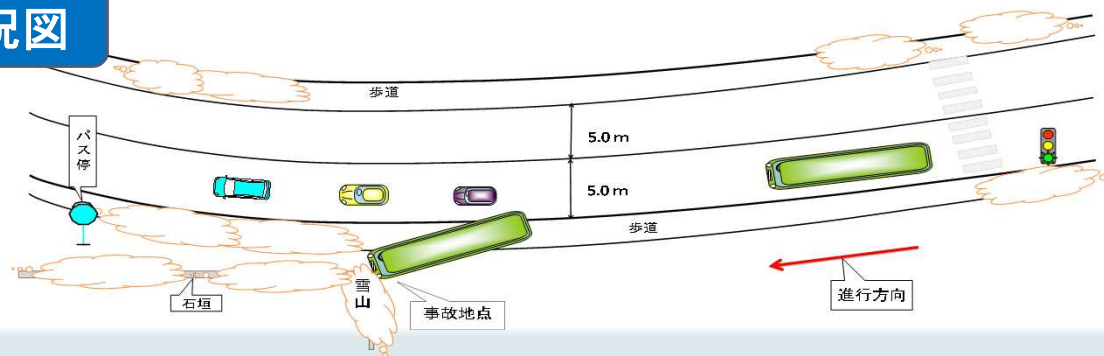
## 事故状況図

事故は、乗合バスが片側1車線の下り勾配の右カーブを走行中、当該運転者が前方を走行する車両の制動操作に気付き、ブレーキを操作したところスリップし、前方の車両との衝突を避けようとしてハンドルを左に操作をしたことにより、道路左側の路外に逸脱し、雪山に衝突した。

- 事故は、シャーベット状の雪のため滑りやすい急な下り勾配の右カーブにおいて、乗合バスの運転者が**ブレーキを操作したことによりスリップ**し、ハンドル操作により、追突を回避したものの停止できず、路外の雪山に衝突したものと推定される。
- 乗合バスの運転者は、事故前に事故地点を走行、路面が滑りやすいことを把握していたにもかかわらず、**十分な車間距離をとらず**、安全に停止できる速度で運転していなかったことが事故につながったものと考えられる。
- 事業者は、冬季における路面状況等に対応した運転方法の指導を行っていたが、当該運転者は**認識不足により、十分な車間距離をとらなかった**ことも事故につながった可能性が考えられる。

- ★運行管理者は、気象状況の悪化が予想される場合には、運転者からの通報等により**限られた地域の気象や路面の情報を収集し展開**することが重要であり、気象状況が急激に変化した場合を想定して、運転者に対して安全運行のための**適切な指示**を行う。
- ★事業者は、同種の事象例を用い、スリップ事故の危険性を十分理解させるとともに、**危険予知訓練やヒヤリハット体験を活用**して指導する。また、冬季における運転操作が適切に行われているかを添乗により指導する。
- ★事業者は、滑りやすい路面を想定した運転操作等の指導を行うことができる研修施設等を利用し、運転者に対して安全運転意識を向上させることが望まれる。

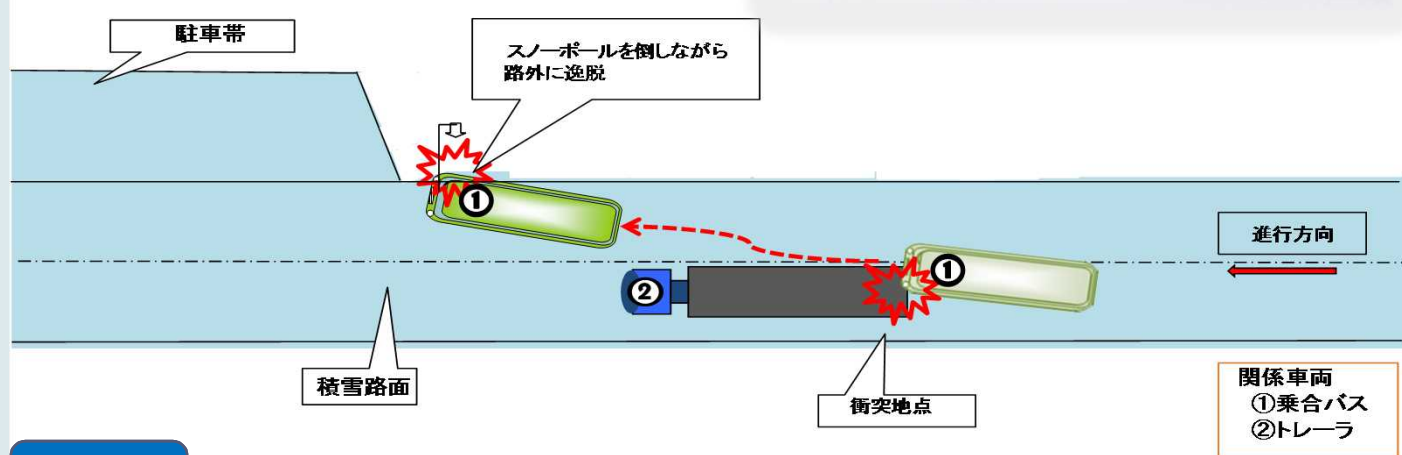
## 事故状況図

平成27年1月30日7時53分頃、北海道中川郡音威子府村の国道275号線において、乗合バスが乗客12名を乗せて走行中、前方を走行していたトレーラに追突後、路外に逸脱した。この事故により、乗合バスの乗客2名が重傷、3名が軽傷を負った。

乗合バスが、前方のトレーラが巻き上げる雪煙により視界が妨げられた状況の中、十分な**車間距離を取らず**、駐車帯に入るため減速したトレーラに気付くのが遅れ、ブレーキを操作したものの間に合わずに追突したものと考えられる。
