事業用自動車事故調査報告書に係る事故の再発防止策に対する取り組み
について

事 業 用 自 動 車 事 故 調 査 報 告 書

トラクタ・コンテナセミトレーラの衝突事故（東京都葛飾区）

貸切バスの衝突事故（熊本県阿蘇郡南小国町）

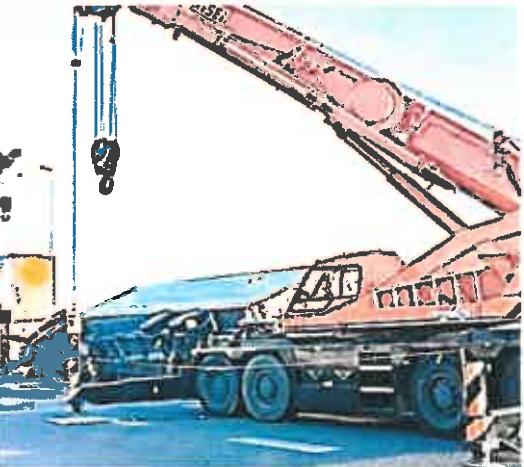
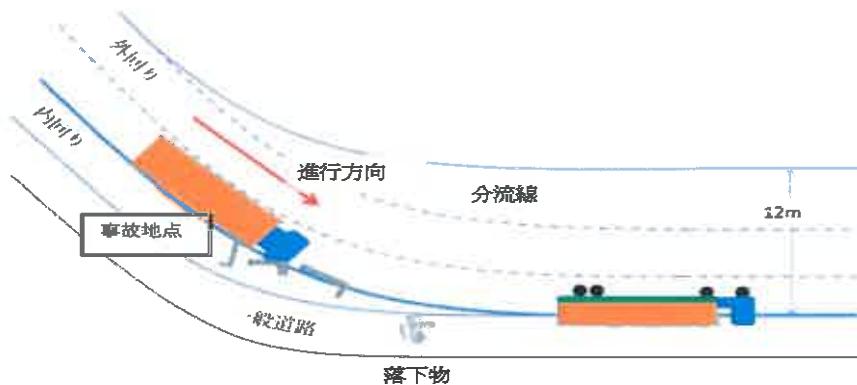
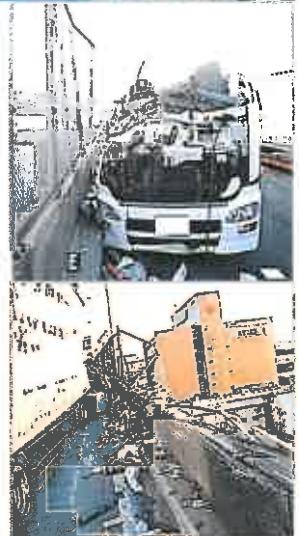
事故状況図

平成26年12月23日12時30分頃、東京都葛飾区の首都高速中央環状線の高架道路において、トラクタ・コンテナセミトレーラが国際海上コンテナを積載して走行中、左カーブを曲がり切れずに道路右側の側壁に倒れ込みながら衝突した。

この事故により、トラクタ・コンテナセミトレーラの運転者が死亡した。また、一般道路を走行していた小型トラックの運転者が落下物の巻添えにより軽傷を負った。

- ・トラクタ・コンテナセミトレーラの運転者が、制限速度を超過する速度から十分な減速を行わないままハンドル操作を行ったことにより起きたものと考えられる。
- ・事業者においては、コンテナ内の積載物の積載状態や固縛状態の情報が入手できておらず、運転者も把握していなかった。また、運転者は、トラクタ・コンテナセミトレーラの運転特性に対する認識が不足していた可能性や、運行管理者としての勤務により、疲労が蓄積した状態で運転を行っていた可能性が考えられる。

- ★ 事業者は、国際海上コンテナの輸送を行う場合、コンテナの重量、品目名、固縛の状況等の情報を収集し、これらの情報を運転者に伝達するとともに、積荷の情報等に応じた運行指示や、運行経路についても適切に指示をする。
- ★ 事業者は、運転者に対し、「国際海上コンテナの陸上における安全輸送マニュアル」を活用し、実践的教育に取り組む。

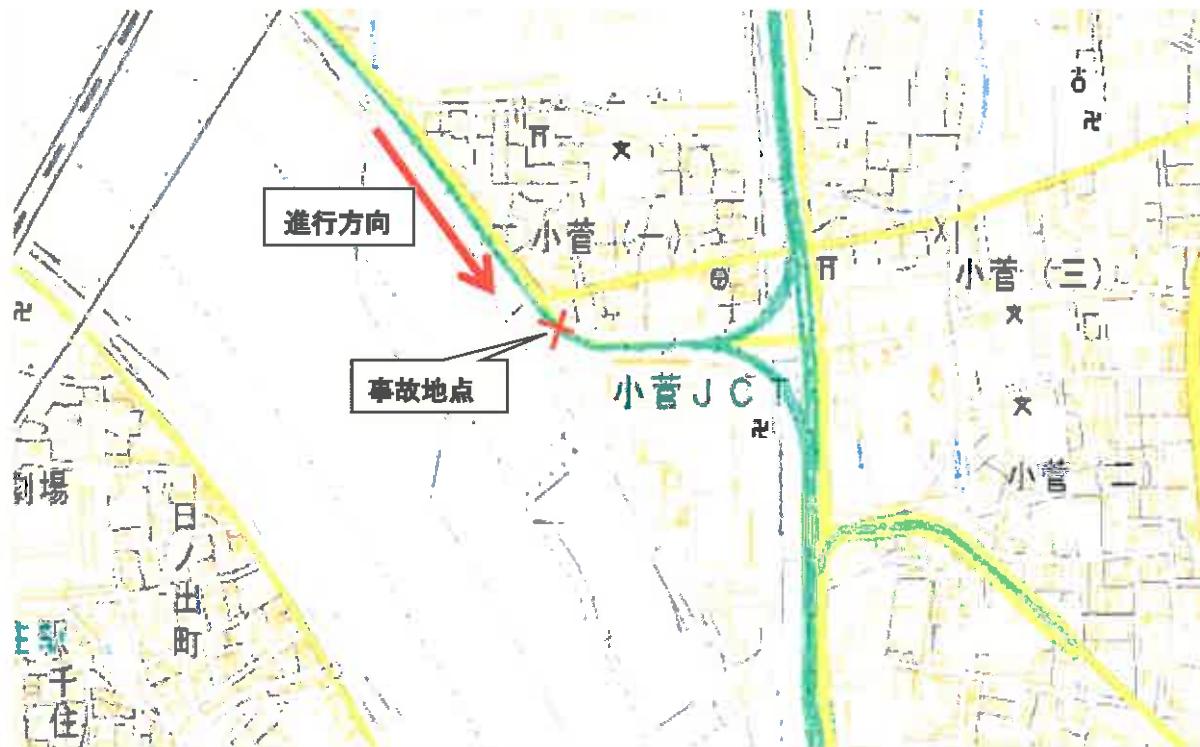
この図は、国土地理院の地理院地図（電子国土 Web）を使用して作成
参考図 1 事故地点道路図

- 事故地点は、首都高速中央環状線（外回り）小菅 J C T 手前で、片側 2 車線道路から左方向への分流車線が始まる付近である（参考図 1 参照）。
- 事故地点は、高架道路で曲率半径が 139.5 m の左カーブ区間であり、制限速度は 60 km/h である。
- 事故当時、事故地点付近に渋滞はなかった。

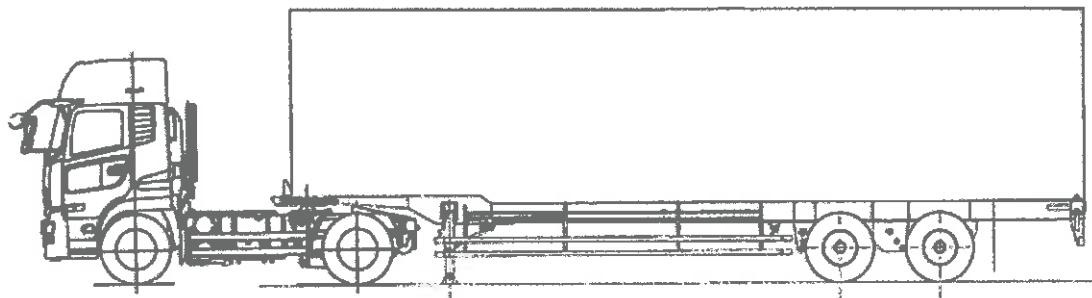
参考図3 車両外観図

また、2.1.1 および 2.3.2 に記述したように、当該車両は、右側面を下にして横転しており、道路右側の側壁に倒れ込みながら衝突して、側壁の上部に設置された金網フェンスを倒して約 50 m 進行している。当該車両の損傷状況については、トラクタの上部は、大破しており原形をとどめておらず、コンテナセミトレーラについては、積載された国際海上コンテナの右側面には、側壁上部によりついたと見られる直線状の変形痕があるものの、右側面のタイヤホイール等の損傷は比較的少ないことが確認できる。

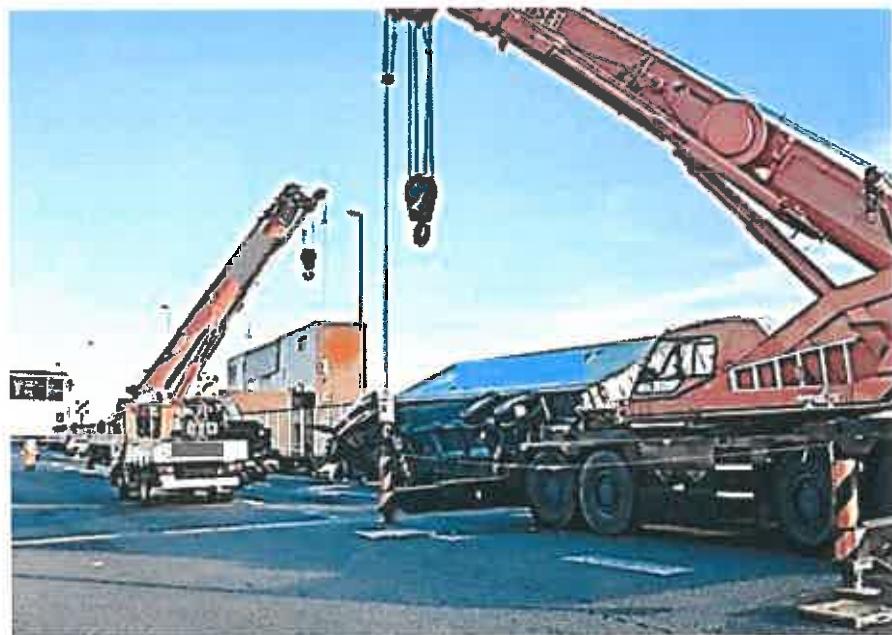
写真1 事故地点

- ・当該運行に際しては、事前に道路管理者による特殊車両通行許可を受ける必要があるが、当該運行に係わる許可は受けていなかった。
- ・当該車両が側壁に倒れ込みながら衝突した際に、側壁が当該車両の停止位置から手前に約 5.6 mまで、金網フェンスが同位置から手前に約 6.9 mまで、金網フェンスの支柱が 43 本、また、照明用ポールが 2 基、それぞれ損傷した。
- ・事故により、当該車両（トラクタ）の車体上部及び道路に設置されていた金網フェンス、照明ポール等の破損した施設の一部が、高架の一段下の首都高速中央環状線（内回り）及び高架下の一般道路に落下した。

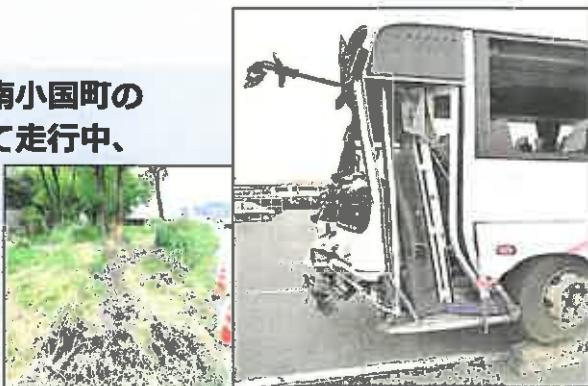
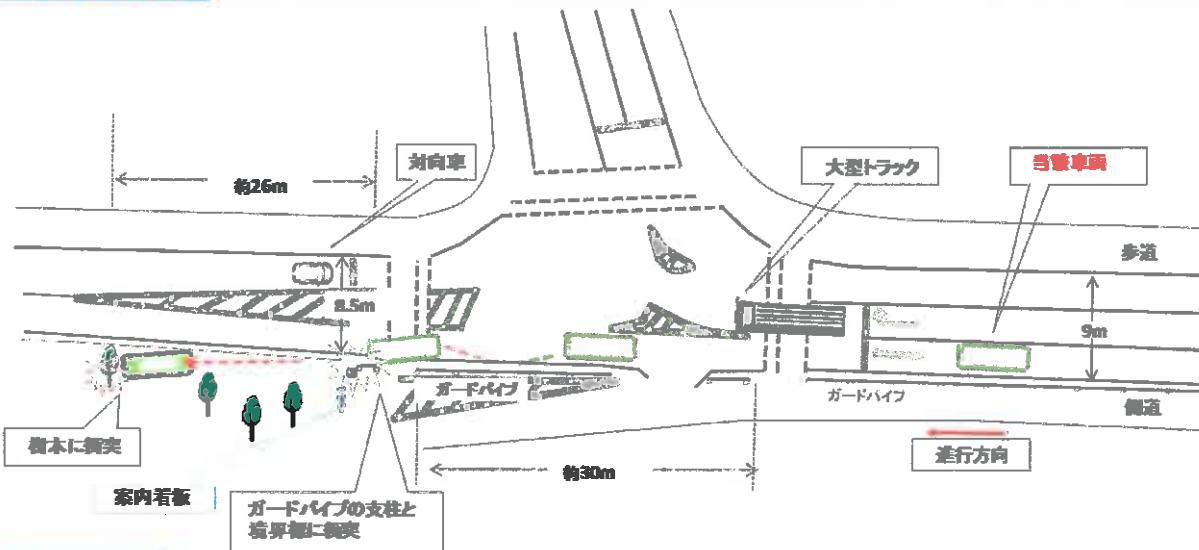
事故状況図

平成27年4月22日14時03分頃、熊本県阿蘇郡南小国町の国道212号線において、貸切バスが乗客21名を乗せて走行中、道路左側に設置されたガードパイプの支柱等に衝突、さらに路外に逸脱し樹木に衝突した。

この事故により、貸切バスの乗客3名が重傷を負い、乗客16名が軽傷を負った。

- ・貸切バスの運転者が、**脇見運転**により車両が左側にそれたことから、慌ててハンドル操作することのみで危険回避しようとしたため、起きたものと考えられる。
- ・事業者は、運転者に対し、運行指示書に従って運行することの重要性や、運行指示書に示された**運行経路と異なる経路の運行**をする場合は、運行管理者に報告し運行の安全確保の指示を受けることについて、指導教育を行っていないことも事故の背景にあると考えられる。
- ・運転者が、乗客の**シートベルト**の装着状況を確認していなかったことが、被害を拡大させた可能性が考えられる。

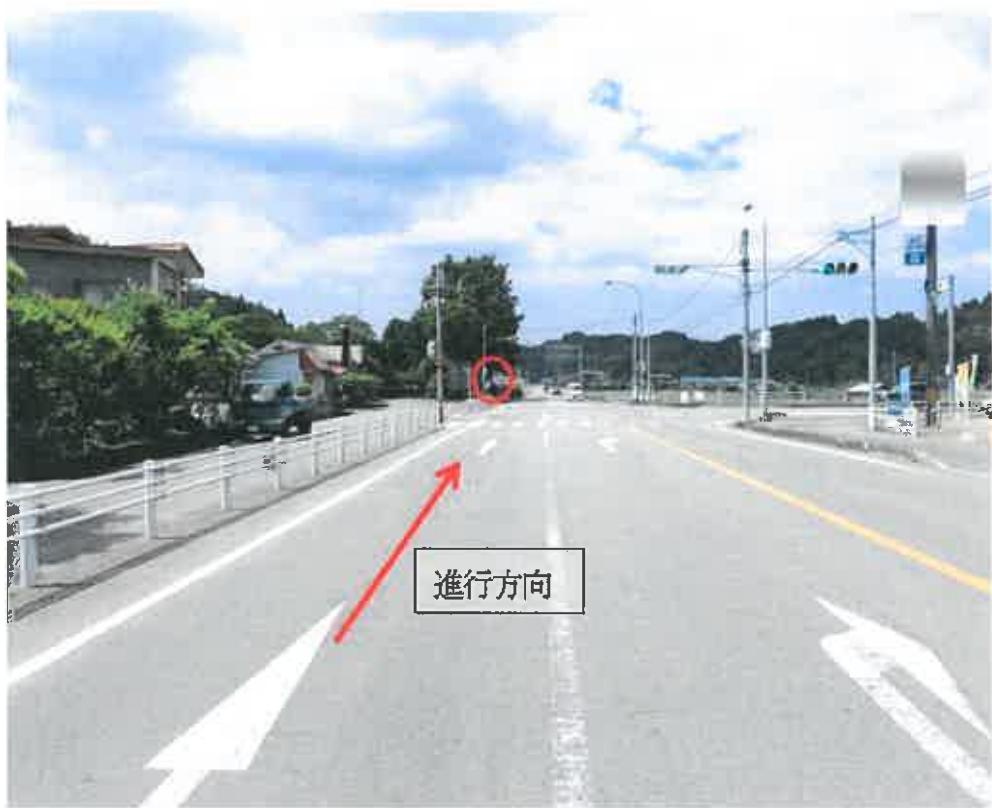
写真1 丁字路交差点手前（○は事故地点）
