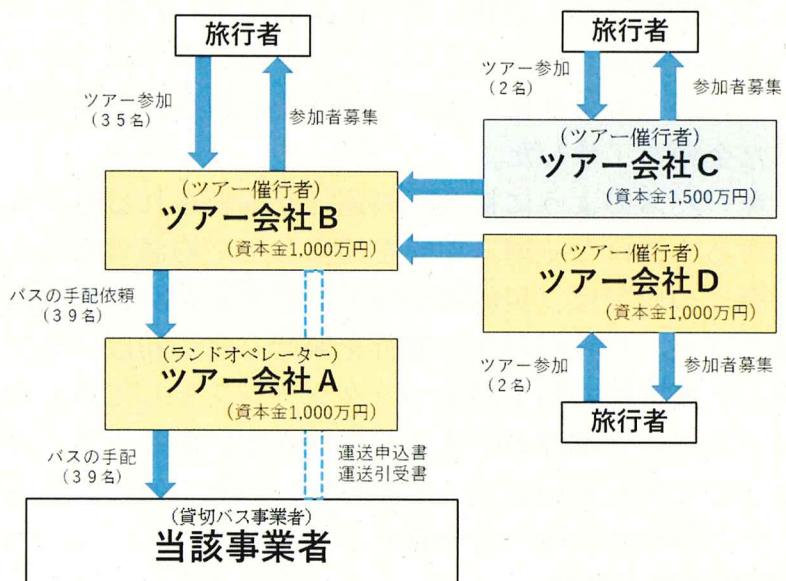
図7 本事故に係る運行契約の状況（国土交通省「第1回軽井沢スキーバス事故 対策検討委員会説明資料」（平成28年1月29日）を一部加工）

当該運行に係る「運送申込書／運送引受書・乗車券」ではツアーアイテムAが運送申込者及び契約責任者として記載されており、運送する旅客の団体としてツアーアイテムBの名称が記載されている。また、ツアーアイテムAが当該事業者に送付した行程表では、団体名は「ツアーアイテムB様一行」とされている（図7参照）。

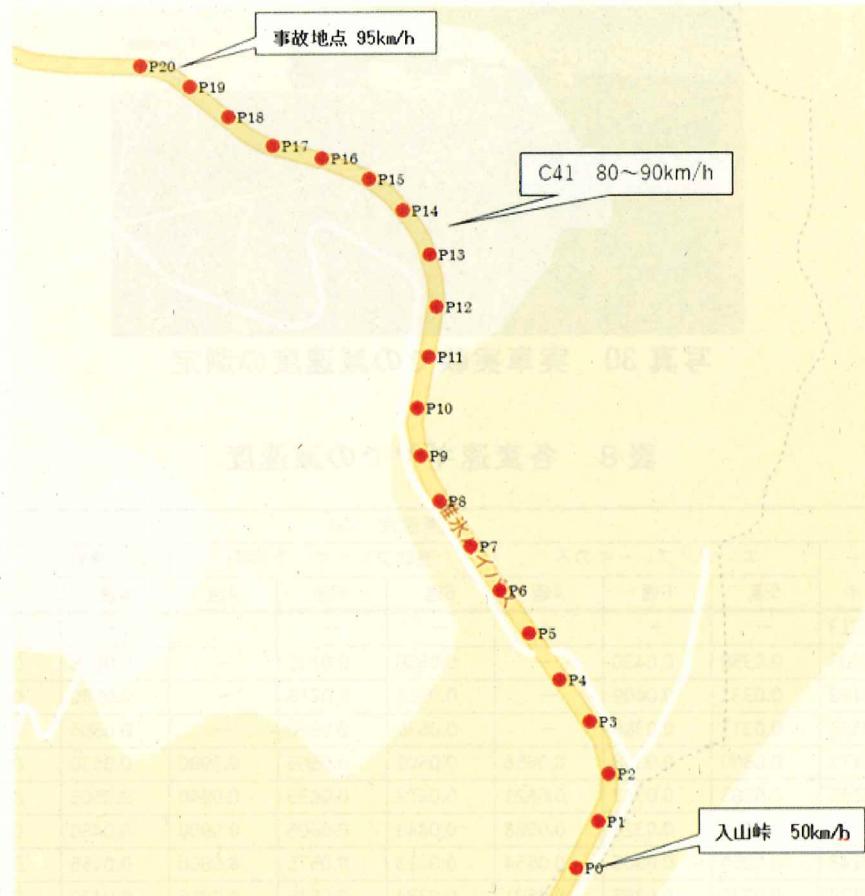
図8 各地点の位置概略図

入山峠から事故地点までの 1,000m の道路区間を 50m 毎に分割し、各地点（図 8 の P0～P20）の標高の変化から P0～P20 の区間の勾配の変化を求めた。次に勾配変化と 3.2.1.1 で求めた減速度を基に、当該運転者が P0（入山峠）から P20（事故地点）の区間でとった可能性のある 3 種類の運転操作シナリオ（ギヤの選択及び補助ブレーキ使用の有無）について、その場合の速度の変化を計算（速度の計算方法は図 9 参照）によりシミュレーションした。これらの計算結果と 2.1.2 及び 2.1.3 で確認されている走行速度（※）とを比較することにより、各シナリオの可能性を考察した。（※確認されている走行速度：入山峠で約 50km/h、C41 で 80～90km/h、事故地点で約 95km/h。）

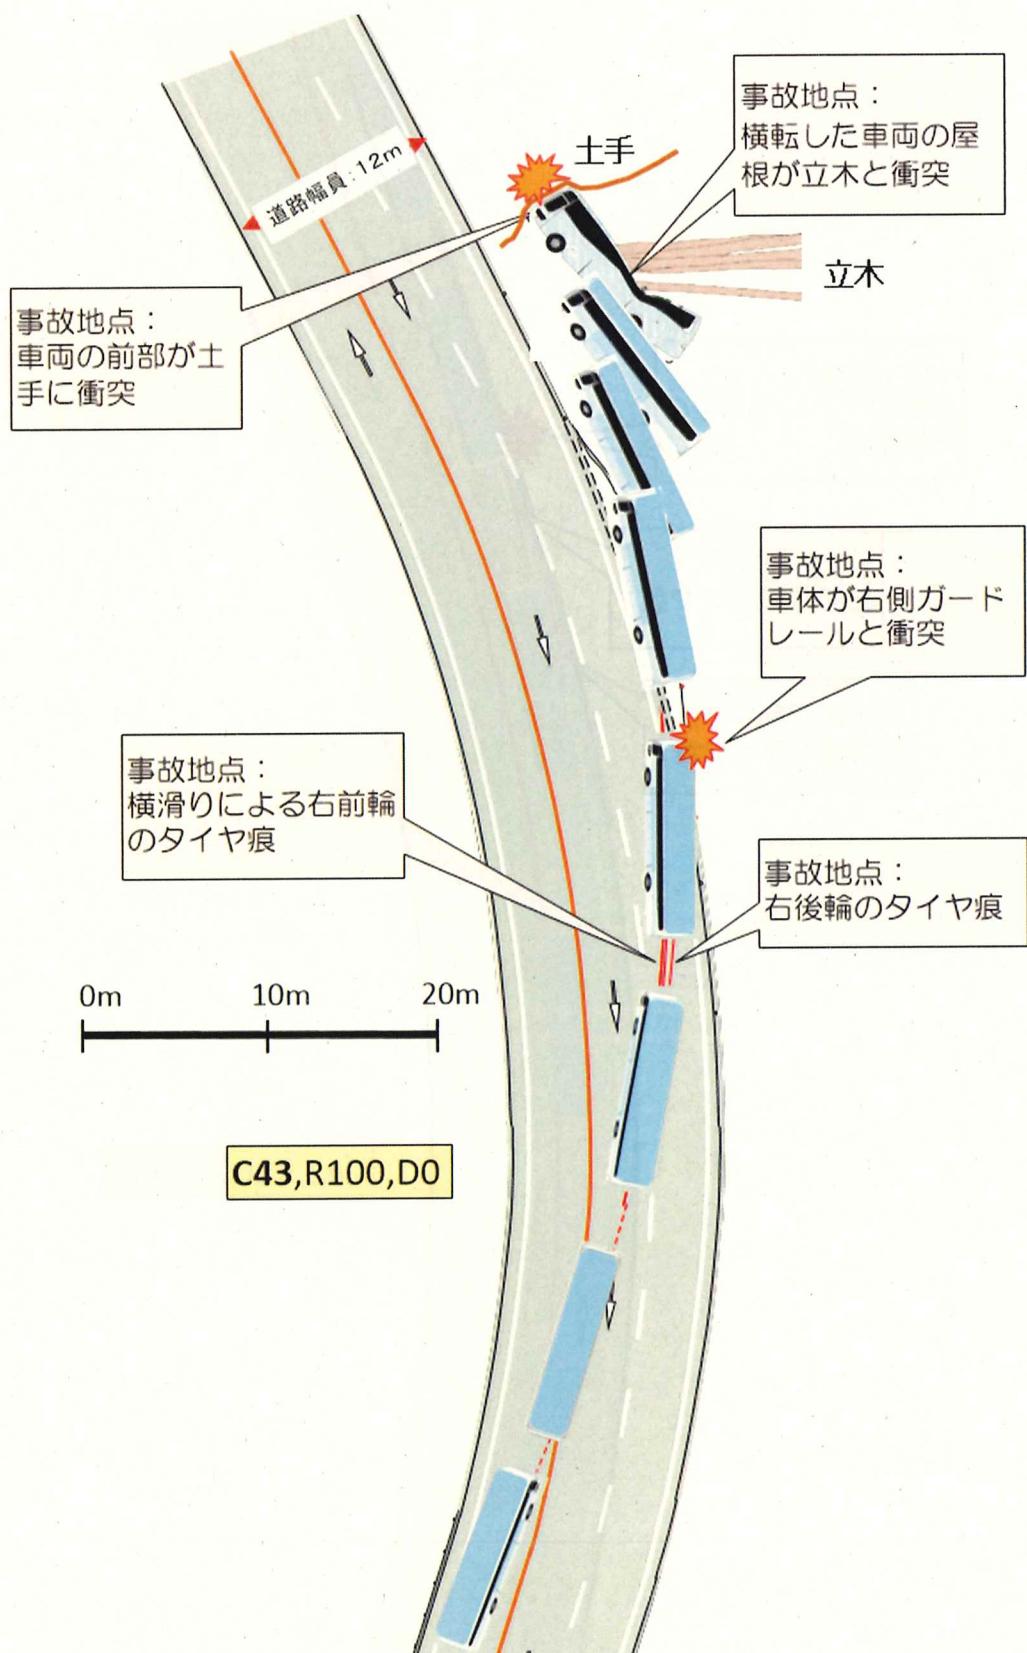
参考図 2-3 事故地点見取図

- ・2.3.2.2(3)に記述した事故後の状況から、事故地点(図11のIV、図12)では当該運転者は左カーブを曲がろうとハンドリングをしているが、曲がり切れずにセンターインを越え、右側のガードレールに約11度の角度で衝突したと考えられる。センターイン付近からガードレール付近まで続くタイヤ痕は、遠心力により右側タイヤに荷重が偏り、かつ、同タイヤが横方向にずれたためにその痕が濃く付いたものと推定される。
- ・2.3.1.3(2)⑧に記述したように、当該車両の尾灯及び制動灯用の2本のフィラメントがいずれも細く曲がっていたが、通常、これらのフィラメントは制動灯が点灯したまま強い衝撃を受けた場合に細く曲がる形状を残す可能性があることから、当該車両が事故による強い衝撃を受けた時点で、制動灯が点灯していたと推定され、当該運転者がフットブレーキをかけていたと考えられる。
- ・2.3.2.2(3)に記述したように、事故地点のガードレールは車両の衝突により約30mにわたりなぎ倒されており、また、約20mにわたり車両の接触によると思われる傷跡が付いている。これらの状況から、当該車両は、ガードレールとの衝突の
