事業用自動車事故調査報告書

貸切バスの転落事故（長野県北佐久郡軽井沢町）

平成29年6月29日

事業用自動車事故調査委員会

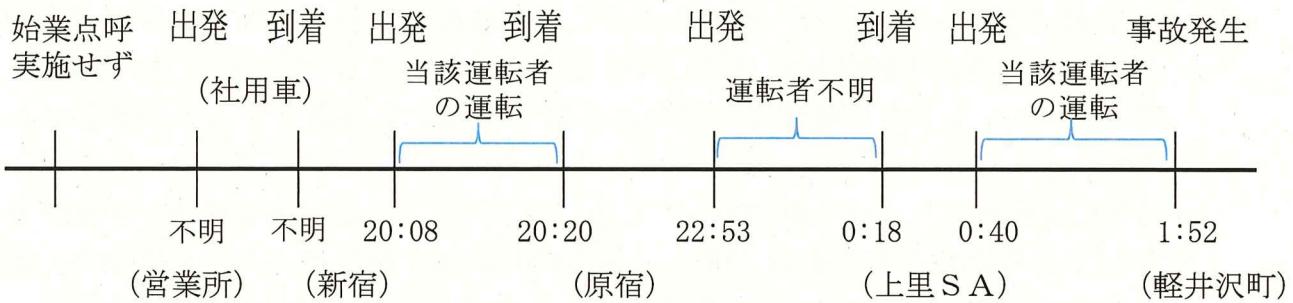
図1 事故に至る時間経過

前 々 日	休日	前 日	出勤	不明	当 日	上里 S A 着	0:18		
			アルコール検知	18:53		上里 S A 発	0:40		
			始業点呼	未実施		事故発生	1:52		
			当該営業所出発	不明					
			新宿着	不明					
			新宿発	20:08					
			原宿着	20:20					
			原宿発	22:53					
		(運転時間 時間 分)		(運転時間 1 時間 19 分)		(運転時間 1 時間 30 分)			
		走行距離 km		走行距離 66km		走行距離 92km

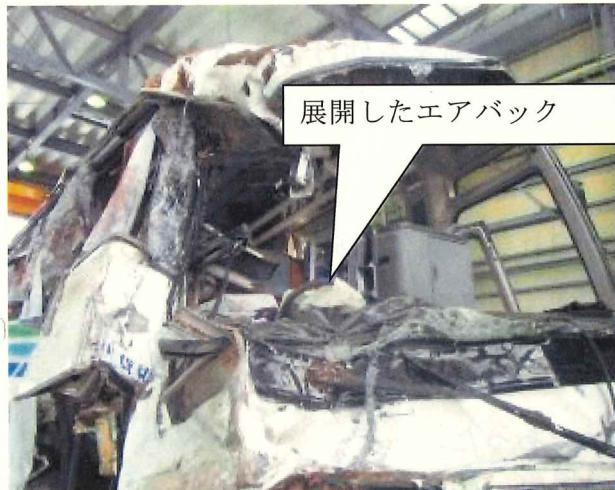
写真 16 車両前面

- ・座席は救助のために取り外されているものがいくつかあるものの、それ以外の座席は床に固定されていた。
- ・運転者席用のエアバッグは、展開していた。
- ・シートベルトは、運転者席に3点式のもの、乗客席に2点式のものが、それぞれ備えられていた。

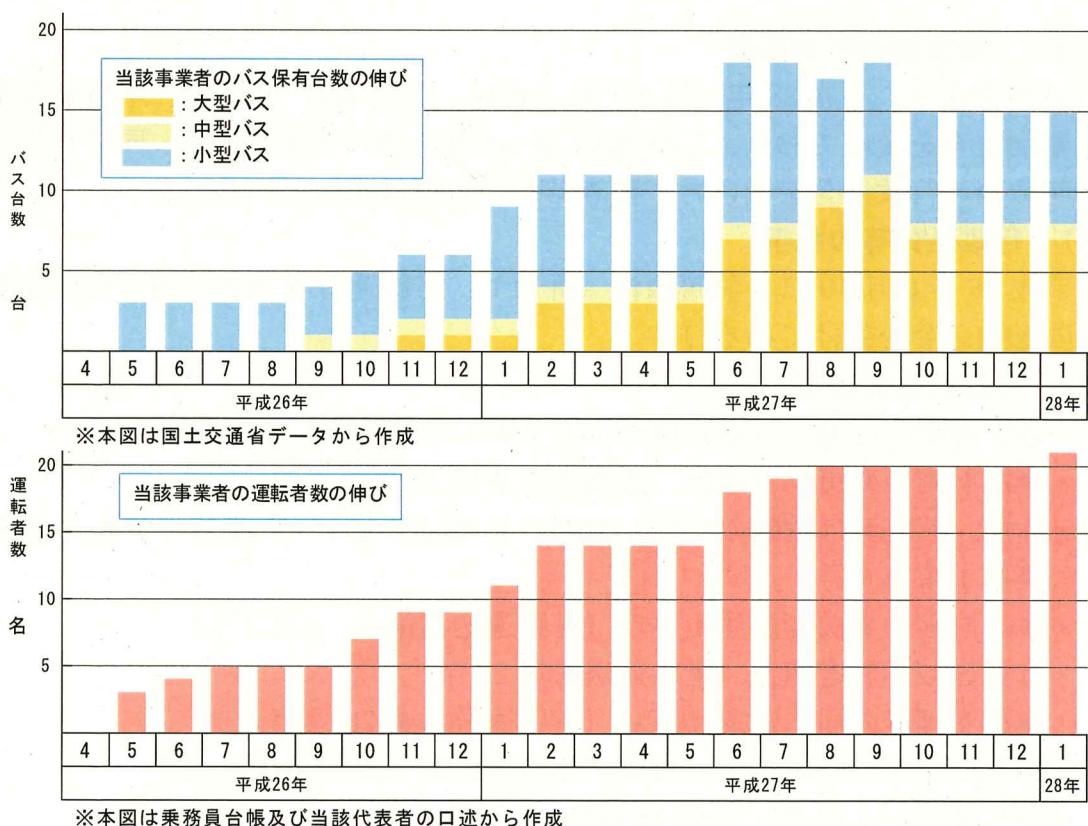
図 2 当該事業者のバス保有台数と運転者数の変化

- ・運転者数は、事業開始当初は 3 名でスタートし、保有台数の伸びとともに増やし、平成 27 年 6 月には 18 名となった。
- ・スキーバスを始め、運転者が 2 名必要となることがある大型バスが増えたため、運転者が不足がちであった。
- ・なお、平成 27 年 12 月末には当該運転者を採用している。
- ・乗務員台帳等の調査からは、当該事業者は、平成 27 年 6 月から 9 月の間に、それまで 3 台であった大型バスを 10 台にまで増やしているが、運転者数は 6 名の増加のみであった（図 2 参照）。
- ・これに対して当該代表者は、「スキーバスはツーマンであるため、スキーシーズンには買い物ツアーの運行は行わず、同ツアーの担当運転者をスキーバスの交替運転者として対応していた。なお、ツーマン運行は、スキーツアー以外では年に 1 ~ 2 回程度の運行回数であった」と口述している。

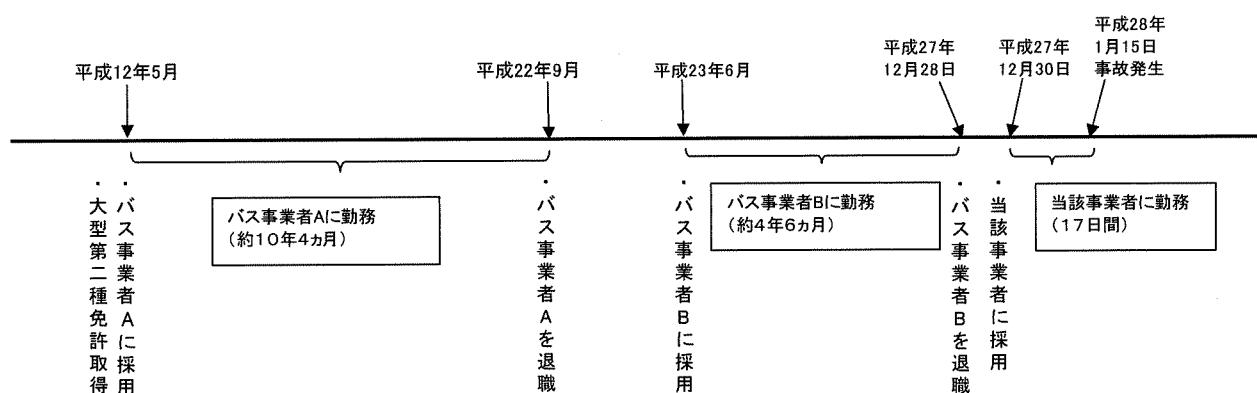
図3 当該運転者のバス事業者への勤務履歴

- 当該運転者は、平成27年12月30日、当該事業者に契約社員として採用されている。当該事業者における勤務は、事故発生までの17日間であった。
