ホイール・ボルト折損による大型自動車等の車輪の脱落事故防止について

## ホイール・ボルト折損による大型自動車等の車輪の脱落事故防止について

# ストップ!! ザ・車輪脱落事故

# 大型トラック(トレーラ)・バスのホイールボルト関係の点検内容

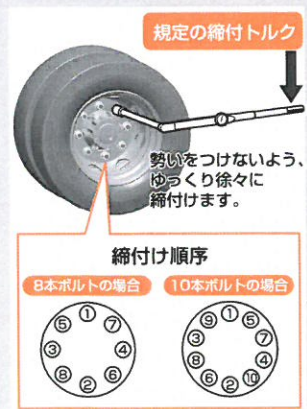
#### 確実な締付け

締付け方式には、球面座で締付ける JIS 方式と平面座で締付ける ISO 方式があります。規定の締付けトルクで確実に締付けます。

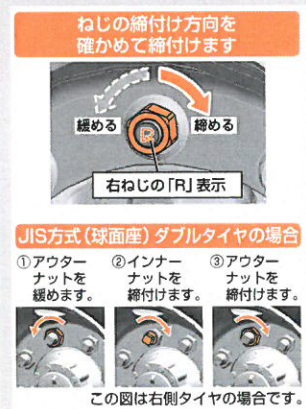
#### 増し締めの実施

締付け後は初期なじみによってホイールナットの締付け力が低下します。50～100 km 走行後を目安に増し締めを行います。
